Tilaja:
Limingan kunta
Simo Pöllänen
Kauppakatu 4
91900 Liminka

LIMINGAN PALOASEMAN SISÄILMATUTKIMUS

23.3.2015

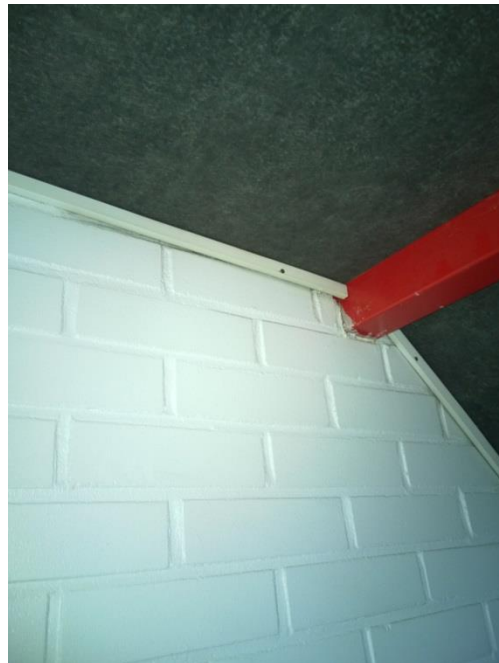
Sisäilmanäytteiden yhteydessä tehtiin yleistarkastus tiloihin. Aistinvaraisesti ei ollut havaittavissa merkittäviä hajuja. Jonkin verran hallin puolella näkyi riittämättömän eristyksen aiheuttamia kylmäsiltoja seinissä. Kuntosalissa ja varusteiden huoltohuoneessa näyttää olevan väliseinässä korvausilmareittejä. Hallin katon ääni- / paloeristeet ovat pinnaltaan rasvaisia ja mustia todennäköisesti pakokaasujen takia.

Kuva 1: Korvausilmareitti seinän ja katon liittymässä, kattoeriste mustunut ja rasvainen

- Kuntosali kannattaa siirtää pois ajoneuvohallista
- Mikäli kuntosalia jos halutaan jatkossa käyttää, tulee eristeet poistaa ja rakentaa hallin suuntaan väliseinä ja ilmastoida kuntosali
- Katon mineraalivillalevyt joko poistetaan tai pinnoitetaan
- Pinnoittamista haittaa levyjen pinnalla oleva rasvainen kerros
- Mikäli turhaa oleskelua ajoneuvohallissa vältetään, ei oireiluakaan tapahdu, vaikka eristeet jätettäisiin kattoon

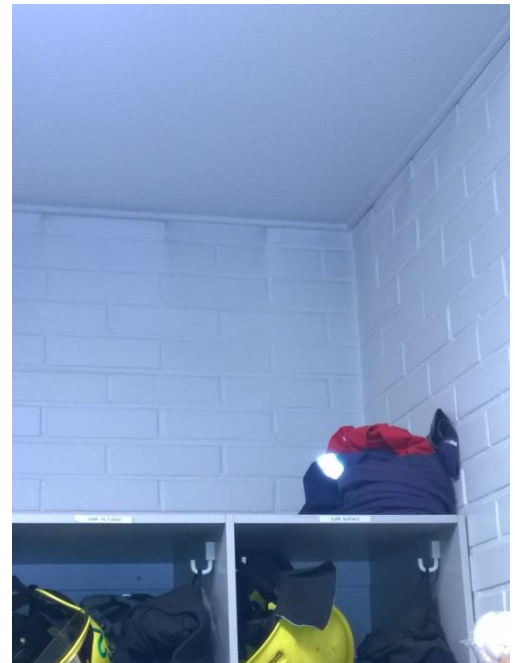
Kuva 2: Korvausilmareittejä seinän ja katon liittymässä huoltohuoneessa

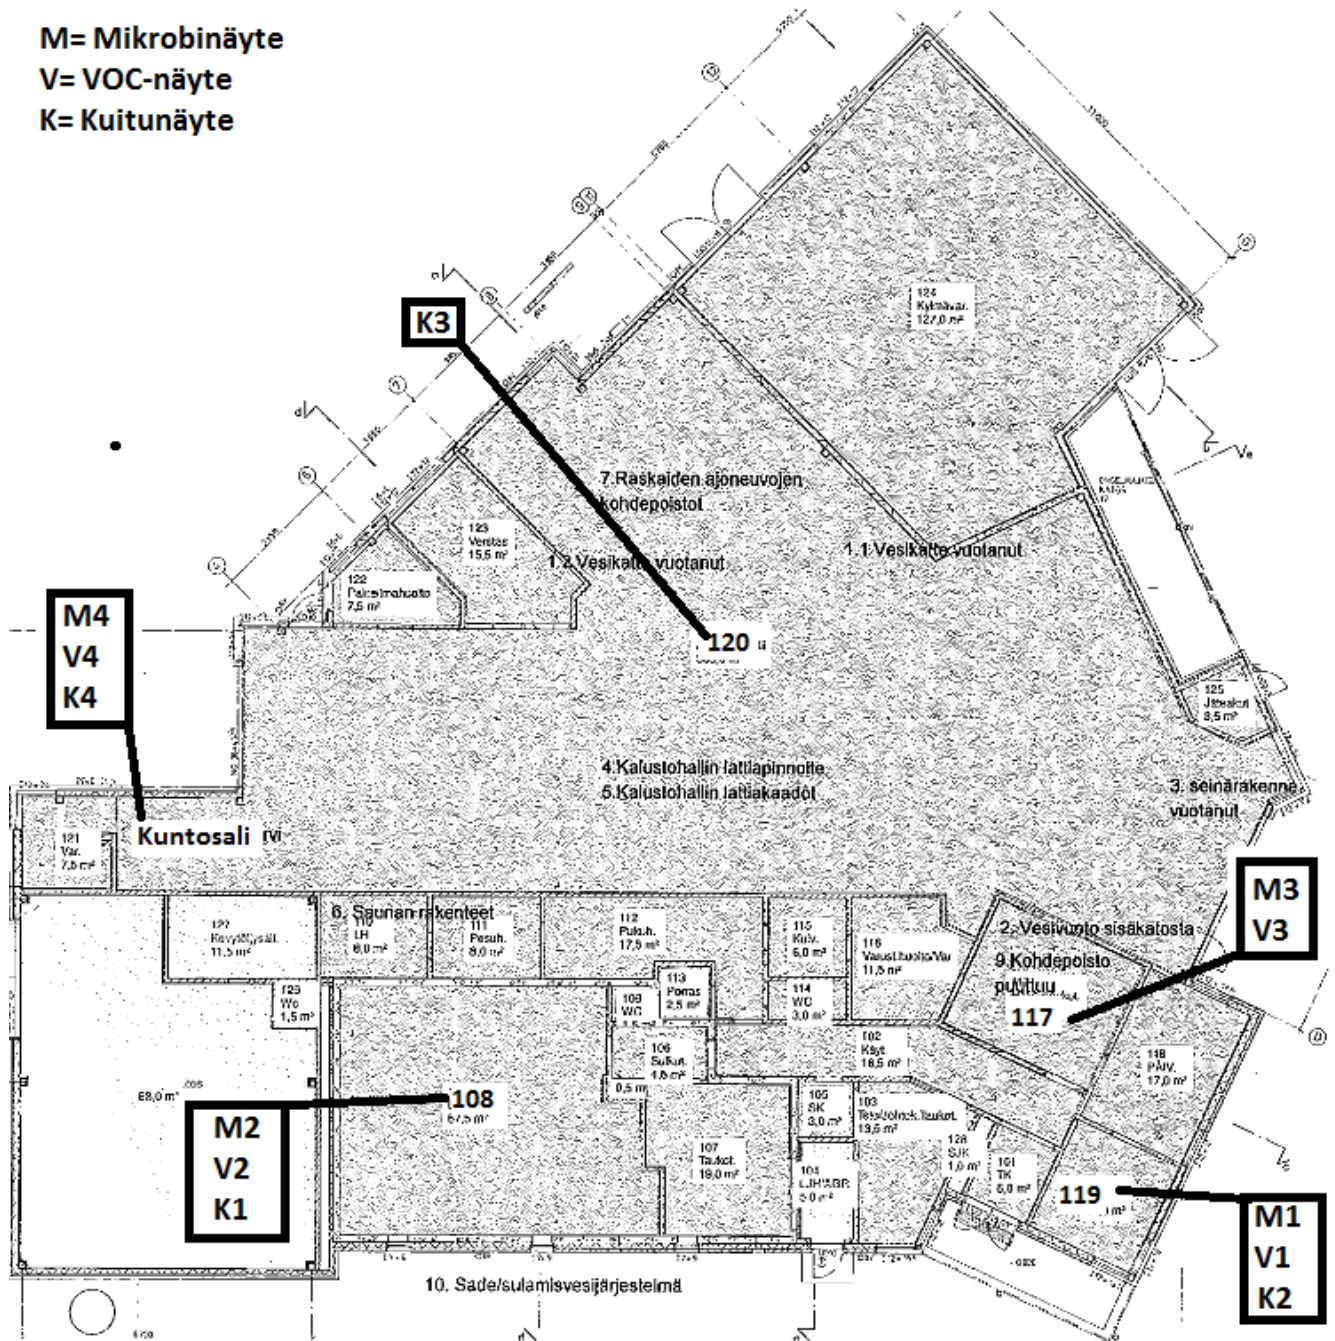
- Mikrobi-itiönäyte 2: Sieni-itiö- ja bakteeripitoisuudet alhaiset ja lajistossa sa-tunnainen indikaattorimikrobi
- VOC-analyysi 2: TVOC $17\mu\text{g}/\text{m}^3$, yksittäisissä yhdisteissä ei ylityksiä
- Kuidut 1: $0,2$ kuitua/ cm^2 , kuitunäyte on otettu harvoin siivottavalta pinnalta

- Mikrobi-itiönäyte 3: Sieni-itiö- ja bakteeripitoisuudet alhaiset ja lajisto tavan-omainen
- VOC-analyysi 3: TVOC $33\mu\text{g}/\text{m}^3$, yksittäisissä yhdisteissä ei ylityksiä

- Mikrobi-itiönäyte 1: Sieni-itiö- ja bakteeripitoisuudet alhaiset ja lajisto tavanomainen
- VOC-analyysi 1: TVOC 36µg/m³, yksittäisissä yhdisteissä ei ylityksiä
- Kuidut 2: 0,1 kuitua/cm²

- Kuidut 3: 2,5 kuitua/cm², kuitunäyte on otettu harvoin siivottavalta pinnalta

- Mikrobi-itiönäyte 4: Sieni-itiö- ja bakteeripitoisuudet alhaiset ja lajisto tavanomainen
- VOC-analyysi 4: TVOC 57µg/m³, yksittäisissä yhdisteissä ylityksiä aromaattisten yhdisteiden osalla: tolueni ja 1,4-ksyleeni
- Aromaattisten yhdisteiden lähteet yleensä liuottimia ja pakokaasuja
- Kuidut 4: 5,4 kuitua/cm²
