# TUTKIMUSSELOSTE

25013861

## RAKENNETEKNINEN KUNTOTUTKIMUS

## VESIKARIN KOULU

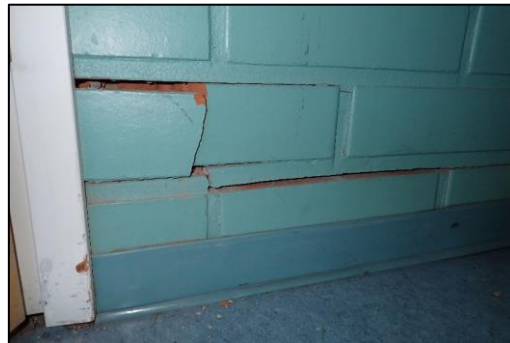
**Kuva 4.** Tila 103. Perustusten ja alapohjan painuma on aiheuttanut halkeamia väliseinä-, ala-, ja välipohjarakenteissa.

Painuma-alueilla väliseinähalkeamat suositellaan injektoitavaksi ja levytettäväksi tai vaurioituneet väliseinät uusittavaksi. Huomioitavaa on, että painuman jatkuessa uusien halkeamien muodostuminen on mahdollista.

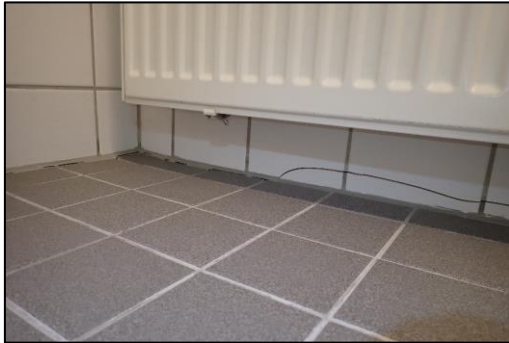
**Kuva 5.** Tila 124. Märkätilan laatoitus halkeilee todennäköisesti alapohjan painuman seurauksena.

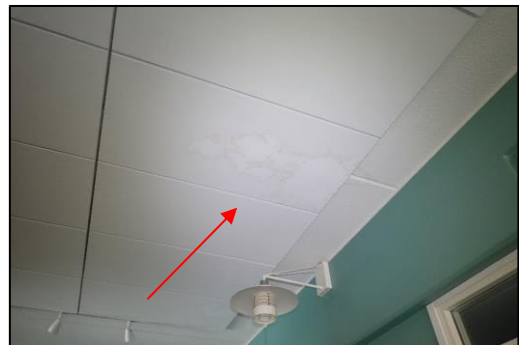
**Kuva 8.** Tila 218. Yläpohjan pinnalla vanhoja vesivuotojälkiä IV-konehuoneen vierustalla.

- Suositellaan vaurioituneiden pintamateriaalien sekä kyseisen alueen yläpohjan lämmöneristeiden uusimista. Korjausten yhteydessä vuotokohdat on syytä paikantaa, mikä edellyttää rakenteiden avaamista vuotoalueelta.

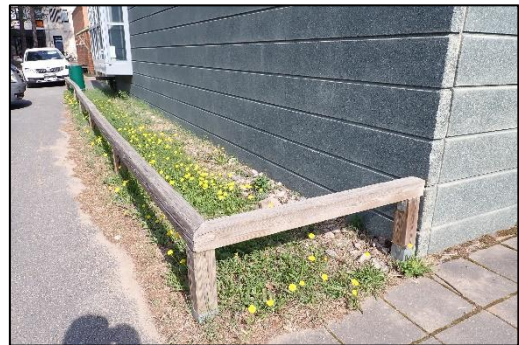
**Kuva 12.** Rakennuksen vierellä kiveyskaistat on nurmettuneet.

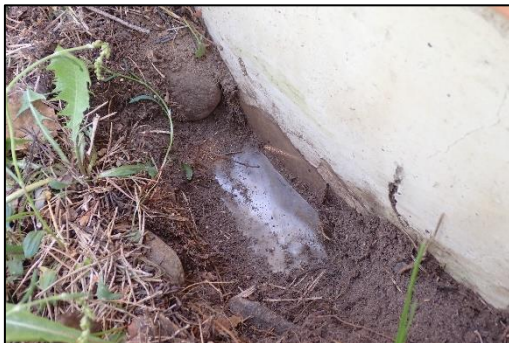
**Kuva 13.** Kiveyskaistan alla rakennusmuovi. Perustuksen ulkopinnassa ei havaittu kosteuseristystä tai perusmuurilevyä.

Tienpuoleiselle sivulle suositellaan maarakenteiden ja sadevesijärjestelmän peruskorjausta, jossa parannetaan pintavesien ohjausta rakennuksen vierellä sekä asennetaan sadevesikaivot puuttuville kohdille. Perustuksen ulkopinnassa ei ole kosteuseristystä. Korjauksen yhteydessä on suositeltavaa varmistaa salaojajärjestelmän toimivuus ja asentaa perustuksen ulkopintaan kosteuseristys.

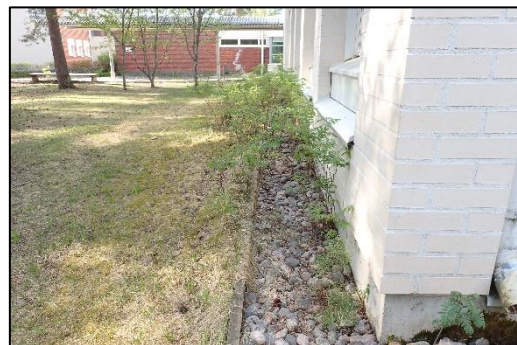
**Kuva 20.** Kuva rakennuksen päädyistä. Rakennuksen vierellä pensaikkaa.

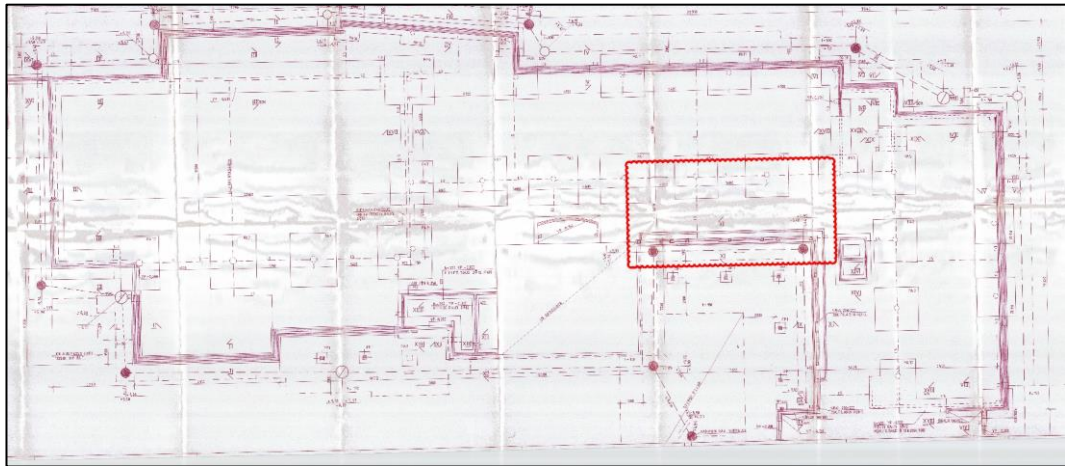
Perustusten painumaan viittaavia vaurioita havaittiin rakennuksen 1. ja 2. kerroksessa luokkatilojen alueella. Saatujen tietojen mukaan painumasta johtuvia rakenteiden halkeamia on muodostunut vuosia sitten ja halkeamia on pintakorjattu korjaustöiden yhteydessä.

Kuva 21. Ote perustuspiirroksesta (Insinööritoimisto Reino Niemitalo Ky 1996). Merkittävimmät perustusten painumavauriot sijoittuvat punaisella rajatulle alueelle.

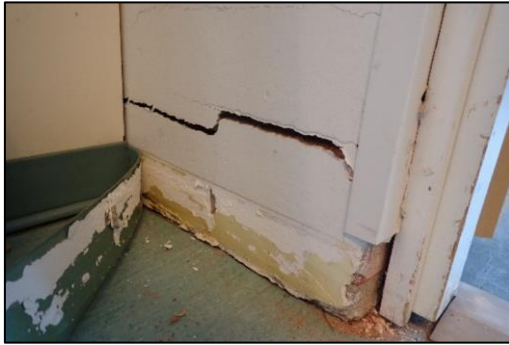
**Kuva 22.** Tila 109. Tiiliseinän halkeama alapohjalaatan painuma seurauksena.

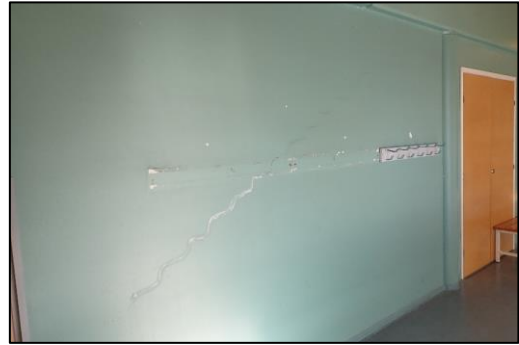
**Kuva 23.** Tila 218. Perustuksen / alapohjalaatan painuman seurauksena muodostuneita halkeamia väliseinässä 2. kerroksessa.

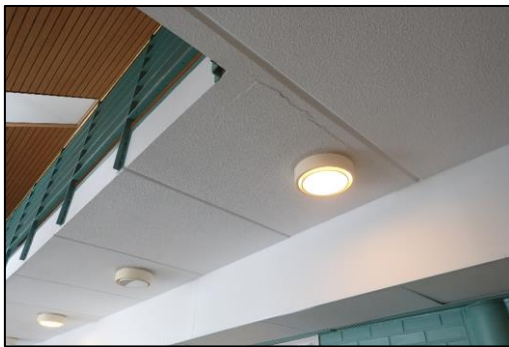
**Kuva 24.** Tila 103. Liikuntasauaman toteutus on puutteellinen ja aiheuttanut halkeaman laatasaa.

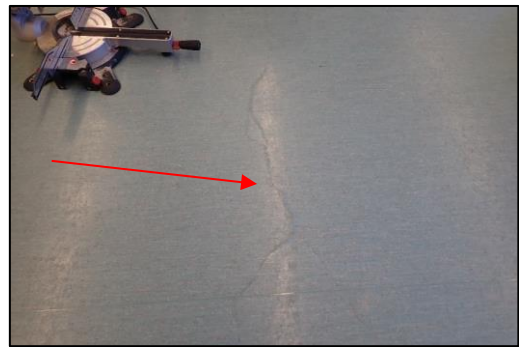
**Kuva 25.** Tila 109. Alapohjassa halkeama todennäköisesti painuman seurauksena.

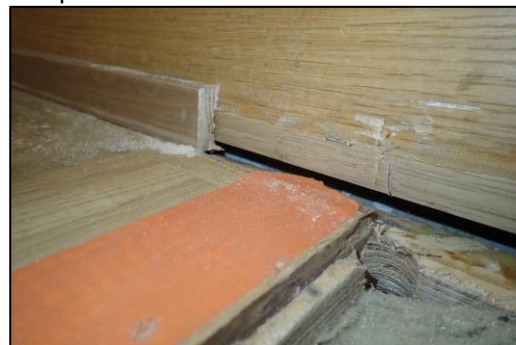
Kuva 33. RA12. Seinäliittymät on listoitettu. Eristetilan tuulettuminen on arvioiden vähäistä.

Liikuntasalin osalla alapohjarakenne on hyvä kuntoinen. Pintarakenne on listoitettu reunoilta seinään kiinni ja eristetilän tuulettuminen on arvioiden vähäistä. Merkittävää kosteusteknistä riskiä vaurioiden muodostumiselle ei havaittu, mutta rakenteelle suositellaan laajempaa olosuhdeseurantaa. Koolausrakenteessa on käytetty painekyllästettyä puuta, jonka käyttö on sisätiloissa kielletty. Rakenteen peruskorjauksessa painekyllästetty puutavara on syytä poistaa.

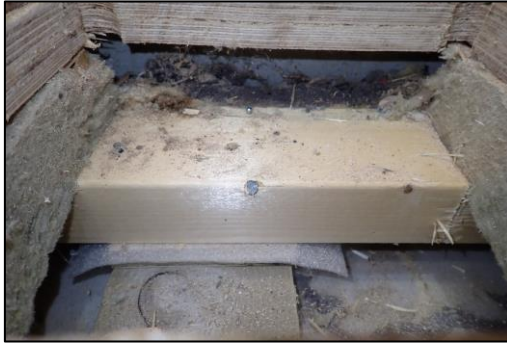
Kuva 34. RA12. Materiaalit ovat hyväkuntoiset. Vaurion viitteitä ei havaittu.

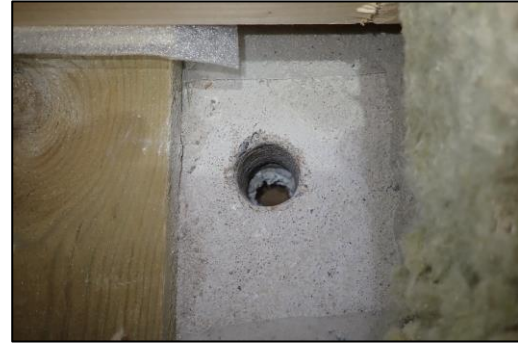
Kuva 35. RA12. Betonilaatan päällä rakennusmuovi ja alla EPS-solumuovieriste. Alimmaisena koolauspuuna on painekyllästetty lauta.

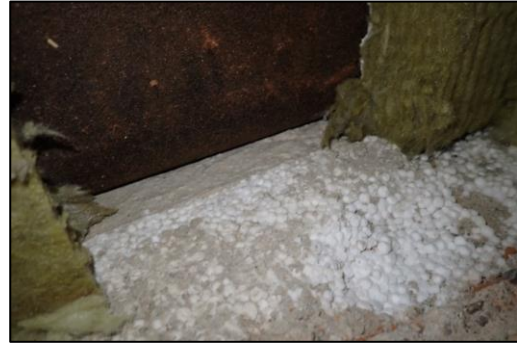
Kuva 52. RA1. Sokkelihalkaisuna EPS-solumuovi. Tuulensuojavillan ja ulkomuurauksen välissä vaihteleva ilmarako.

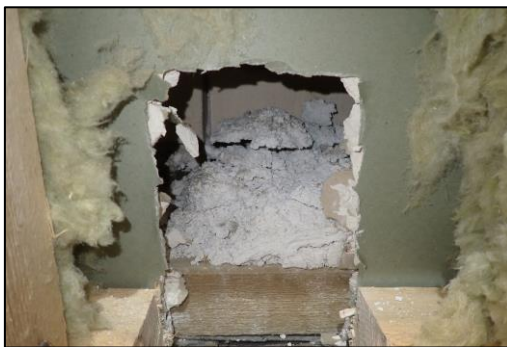
Kuva 67. RA6. Ulkomuurauksen takana runsaasti laastijätettä. Tuulettumisessa voi olla paikoin puutteita. Vaurion viitteitä ei avauskohdalla havaittu.

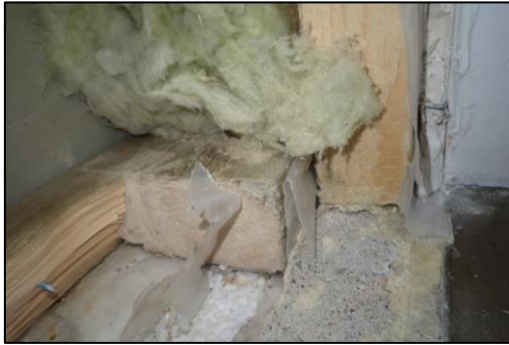
Kuva 75. RA8. Alaohjauspuun alla muovikaista. Höyrinsulkumuovi päättyy perustuksen pintaan. Koolauspuu on asennettu betonia vasten.

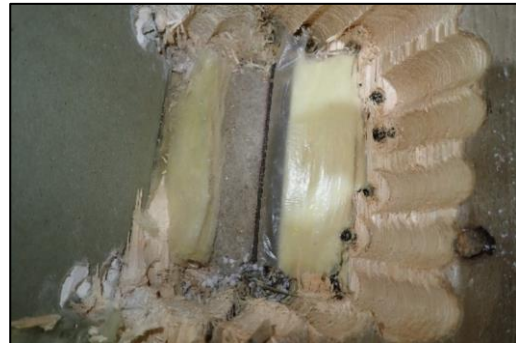
Kuva 78. RA9. Alaohjauspuun alla mineraalivillakaistassa poikkeavaa mikrobikasvua. Vaurioon viittaava hajua ei havaittu.

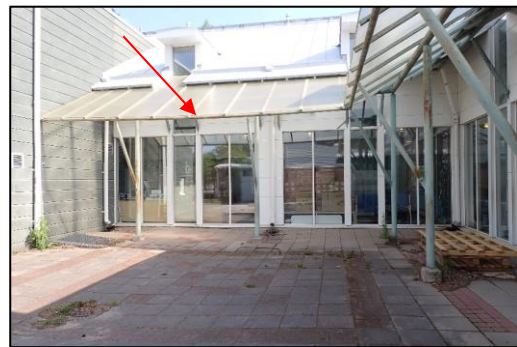
Valokatteet on kannatettu teräsrungolla. Teräsrungoissa on pintakorroosiota ja taipumaa painuma-alueella. Valokatteet on tyydyttävässä tai välttävissä kunnossa.

Kuva 96. Painuma-alueella valokatteen teräsrungoissa silmin havaittavaa taipumaa.

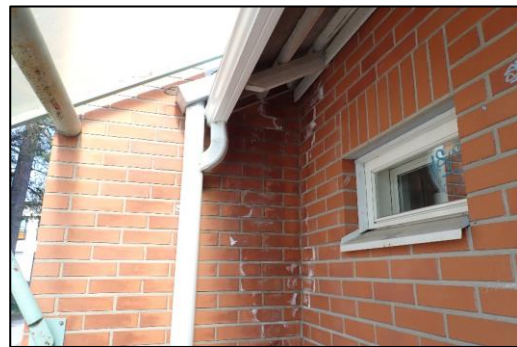
Kuva 98. Paikallinen vesikatteen vuoto seinänurkassa sisäpihan puolella.

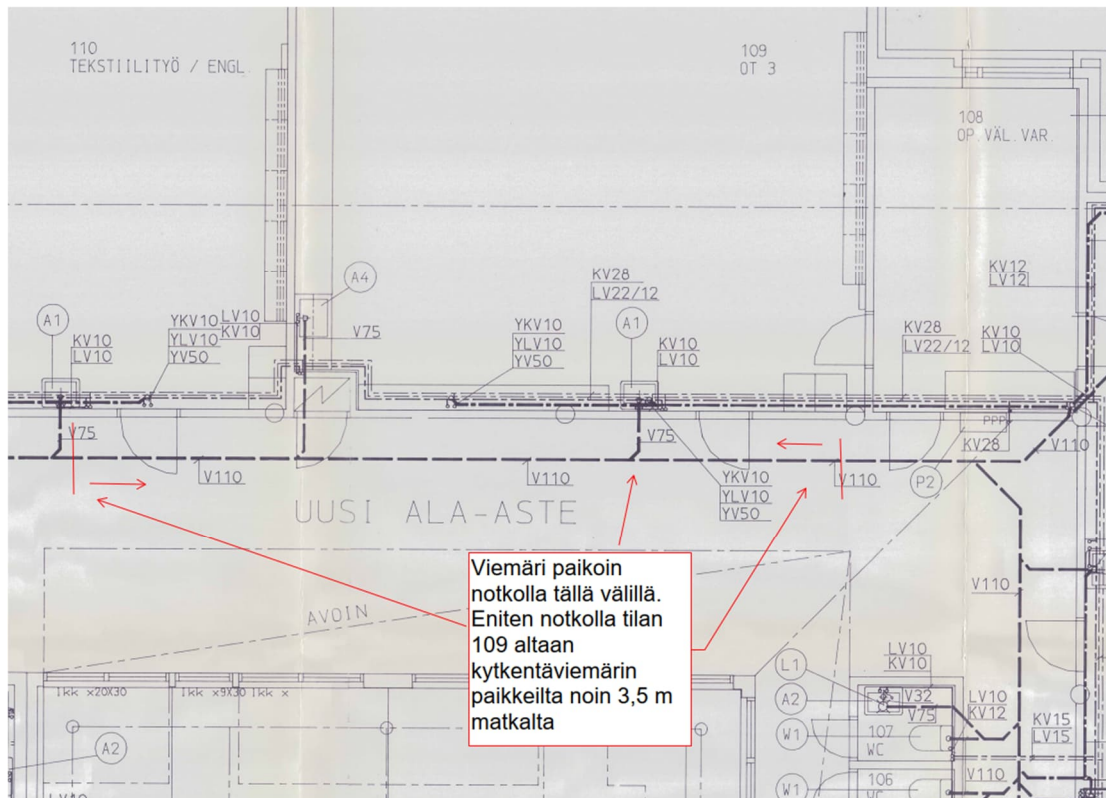
KUVA 3. Käytävän alla oleva runkoviemäri notkolla tilan 109 kohdalla

Tilojen 103, 109, 110 ja 124 alueella alapohjarakenteessa on tapahtunut painumaa, jotka näkyvät halkeamina lattiapinnoitteen läpi sekä väliseinien ja seinän pintamateriaalin halkeiluna. Käytävän 103 alueella todettiin jäteviemärin painumaa, joka suositellaan korjattavaksi peruskorjauksen yhteydessä.

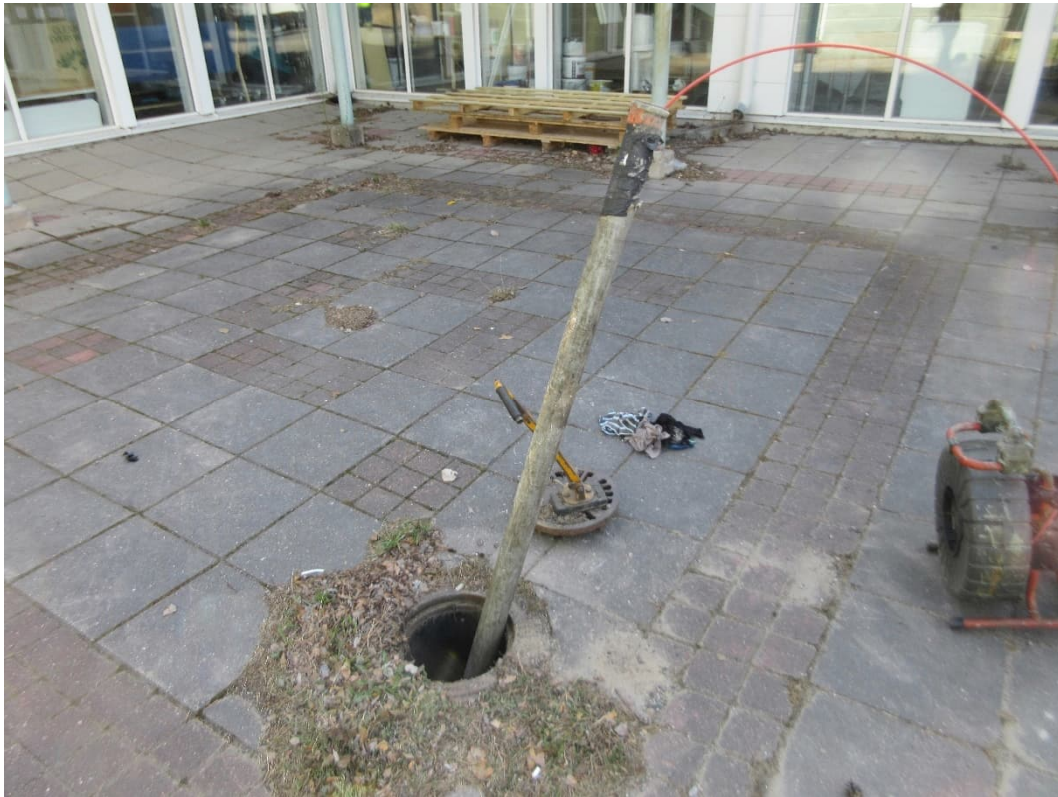
Sadevesiviemäreiden osalta kuvattiin välituntikatoksen alueella olevat kaivot ja putket (KUVA 5 ja KUVA 6). Sadevesiviemärit ovat kunnossa, mutta painuneet kahden kaivon kohdalta (SVK1 ja RK3).

*KUVA 6. Välituntikatoksen sadevesikaivo SVK1.*
