LIMINGAN KUNTA, ASEMANSEUDUN

ASEMAKAAVAMUUTOSALUE

MAAPERÄN PILAANTUNEISUUS- JA

SULFIDIMAATUTKIMUS

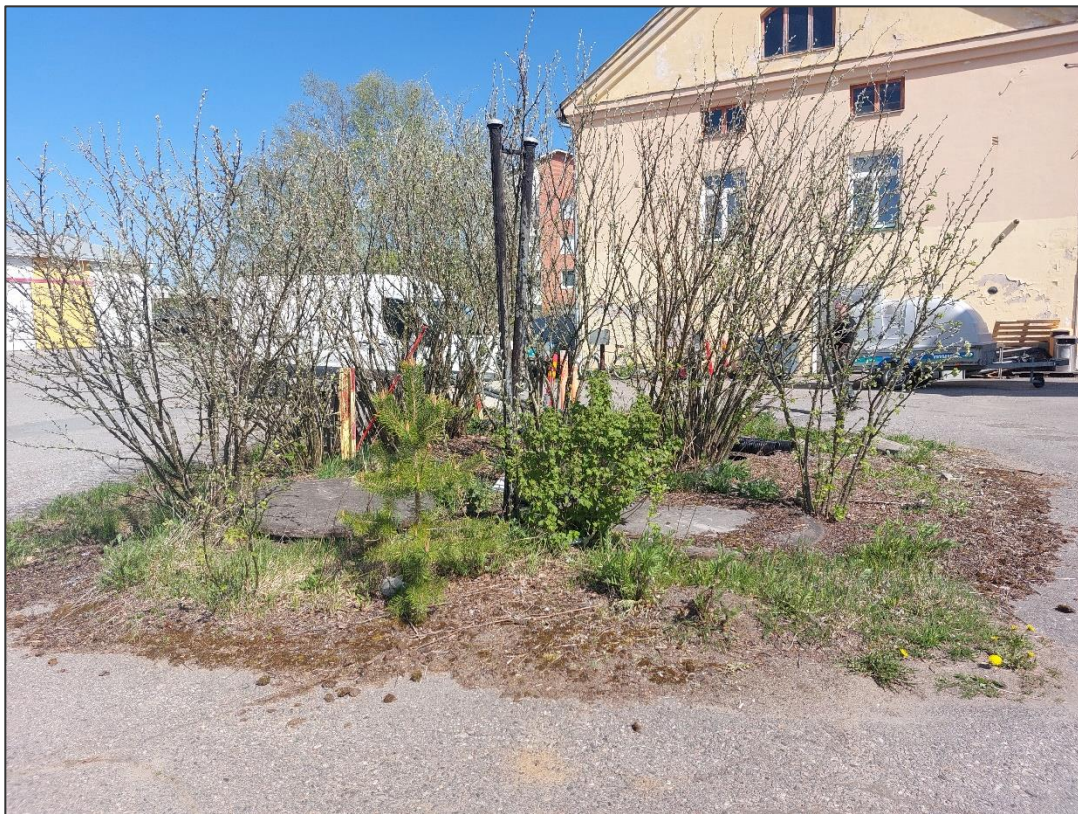
Kuva 2 Meijerin öljysäiliöiden maapäälliset rakenteet. Tutkimuspiste RF04 kuvan ulkopuolella vasemmalla.

Meijerin alueella ei todettu tutkimuksissa pilaantuneita maa-aineksia. Alueella sijaitsee vanhat maanalaiset öljysäiliöt, joiden välittömään läheisyyteen ei saatu sijoitettua tutkimuspistettä maanalaisten rakenteiden vuoksi. Mikäli öljysäiliöt poistetaan maasta, öljysäiliöiden alapuolisen maaperän haitta-ainepitoisuudet suositellaan tutkittavaksi poiston yhteydessä. Tehty tutkimuspisteverkko on melko harva, verrattuna kiinteistön kokoon. Mikäli kaivutöiden yhteydessä maaperässä havaitaan poikkeavaa hajua/ulkonäköä, maaperän haitta-ainepitoisuudet suositellaan selvitettäväksi.

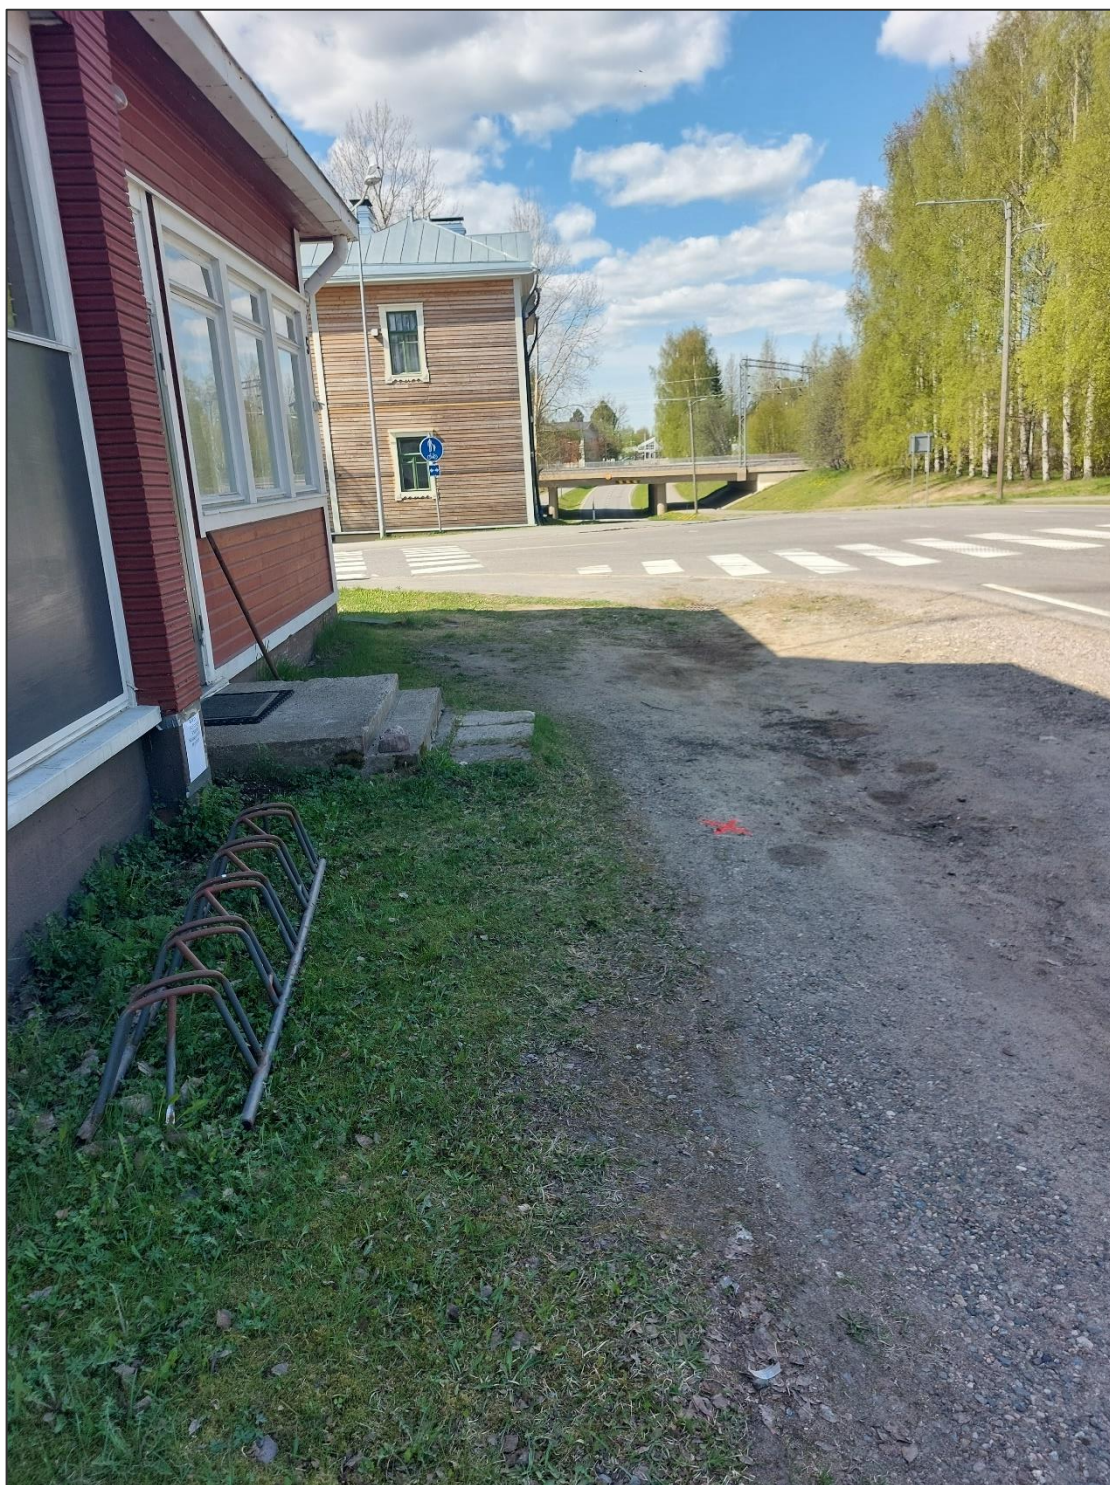
Kuva 3 Tutkimuspiste RF5

Kyläkauppojen kiinteistön tutkimuspisteessä RF5 havaittiin 1-2,6 m syvyydessä aistinvaraisessa tarkastelussa (ulkonäkö, haju) viitteistä öljyhiilivedyistä. Öljynhaju oli näytteissä vahva ja huokoskaasun haihtuvien yhdisteiden summapitoisuuksia mittaavalla PID-kenttämittarilla mitatut pitoisuudet olivat yli 200 ppm 1-2 m välillä ja yli 300 ppm 2-2,6 m välillä. 2-2,6 m näyte oli silmännähdn öljyinen. Muissa kyläkauppojen alueelle tehdyissä näytepisteissä ei havaittu aistinvaraisesti tai PID-mittauksilla viitteitä haitta-aineista.

Näytteissä RF5/1-2m ja RF5/2-2,6m todettiin laboratorioanalyysissä öljyhiilivetyjen keskitisleiden (C₁₀-C₂₁) pitoisuudeksi 350 mg/kg ja 890 mg/kg, jotka ylittävät VNa 214/2007 (ns. pima-asetus) mukaisen alemman ohjearvotason (300 mg/kg). Lisäksi näytteessä RF5/1-2m todettiin alemman ohjearvon ylittävät pitoisuudet ksyleeniä (36 mg/kg) ja bensiinijakeita C₅-C₁₀ (210 mg/kg).

Peräkyläntie 2 kiinteistölle tehdyssä tutkimuspisteessä RF5/1-2,6 m todettiin kohonneita (VNa 214/2007 mukaisen alemman ohjearvotason ylittäviä) öljyhiilivetyjen keskitisleidien (C₁₀-C₂₁), bensiinijakeiden (C₅-C₁₀) ja ksyleenien pitoisuuksia. Todettu pitoisuus aiheuttaa kiinteistölle maa-aineksen käyttörajoitteen sekä maankäyttörajoitteen. Maaperän pilaantuneisuutta ja puhdistustarvetta sekä todettujen haitta-aineiden mahdollisia ympäristö- ja terveysriskejä suositellaan tarkennettavan kohdekohtaisella riskinarvioinnilla (VNa214/2007 sekä sen sovellusoppaan YO6/2014 mukainen arviointi). Öljyisten maa-ainesten esiintymisen rajauksiin jäi epävarmuuksia vähäisen tutkimuspistemäärän vuoksi, jonka vuoksi pilaantuneisuuden levinneisyyttä suositellaan tarkennettavaksi lisätutkimuksilla.

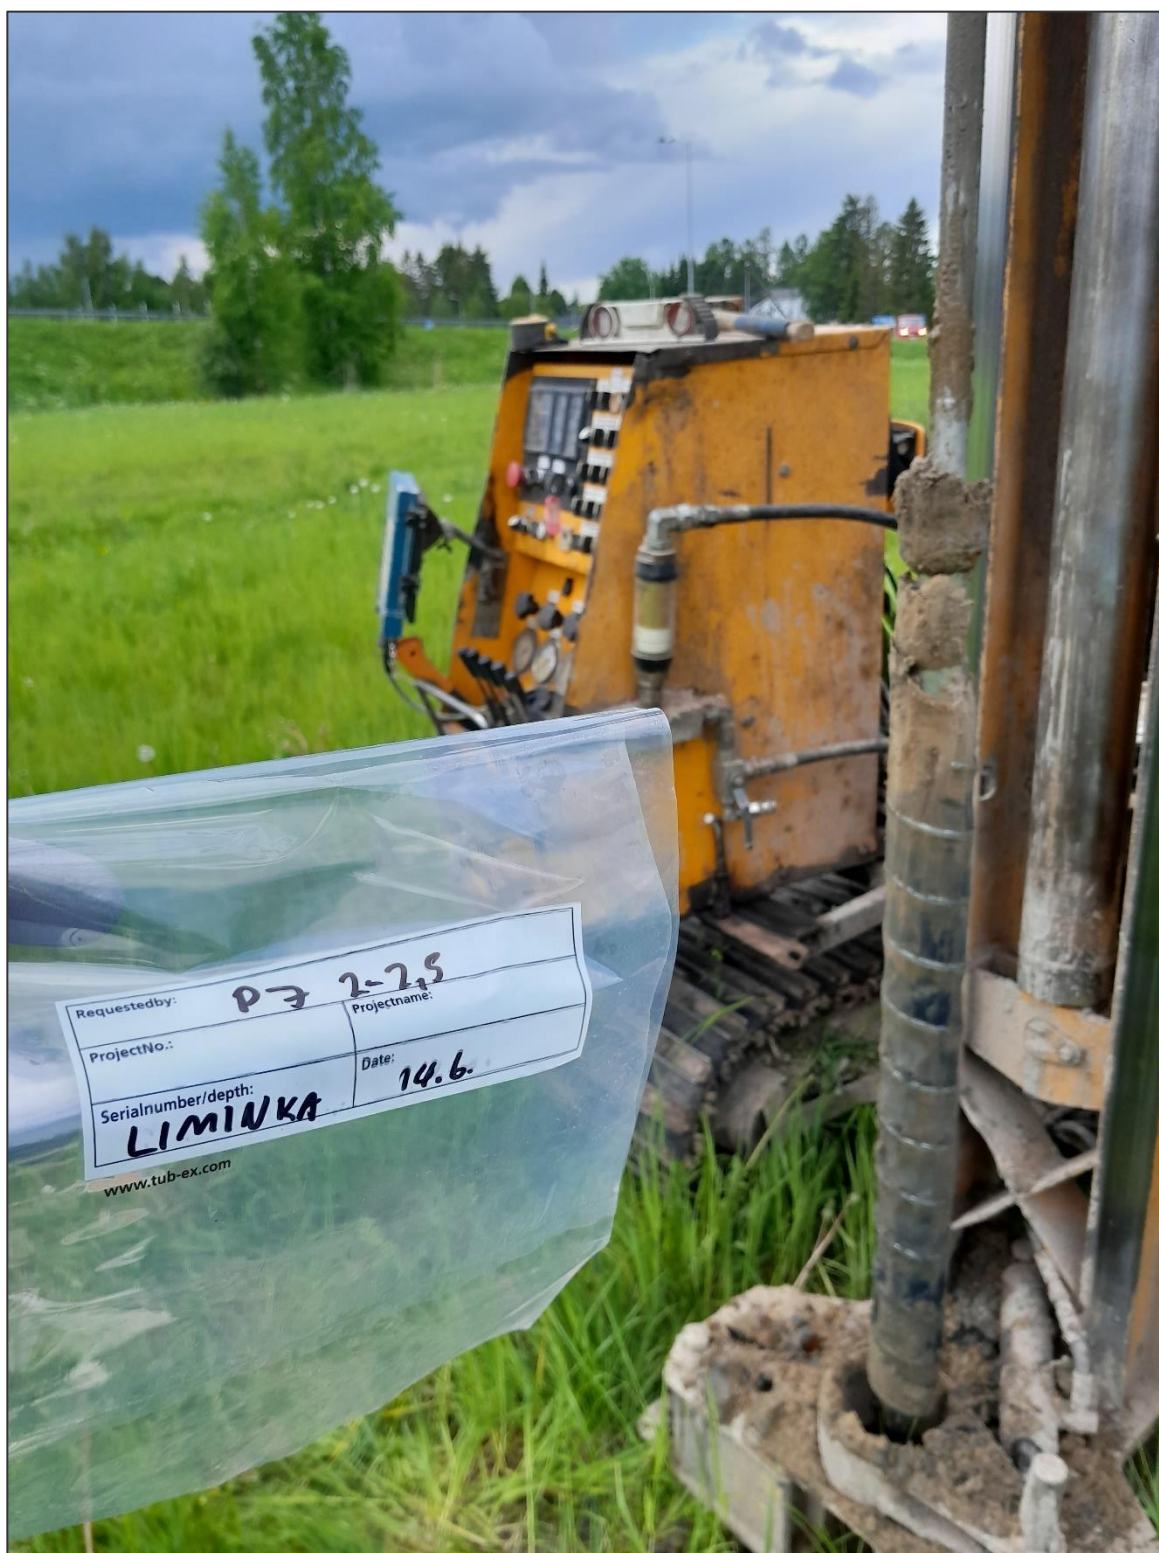
Kuva 4 Tutkimuspiste P7, kairassa 2–3 m näytteet

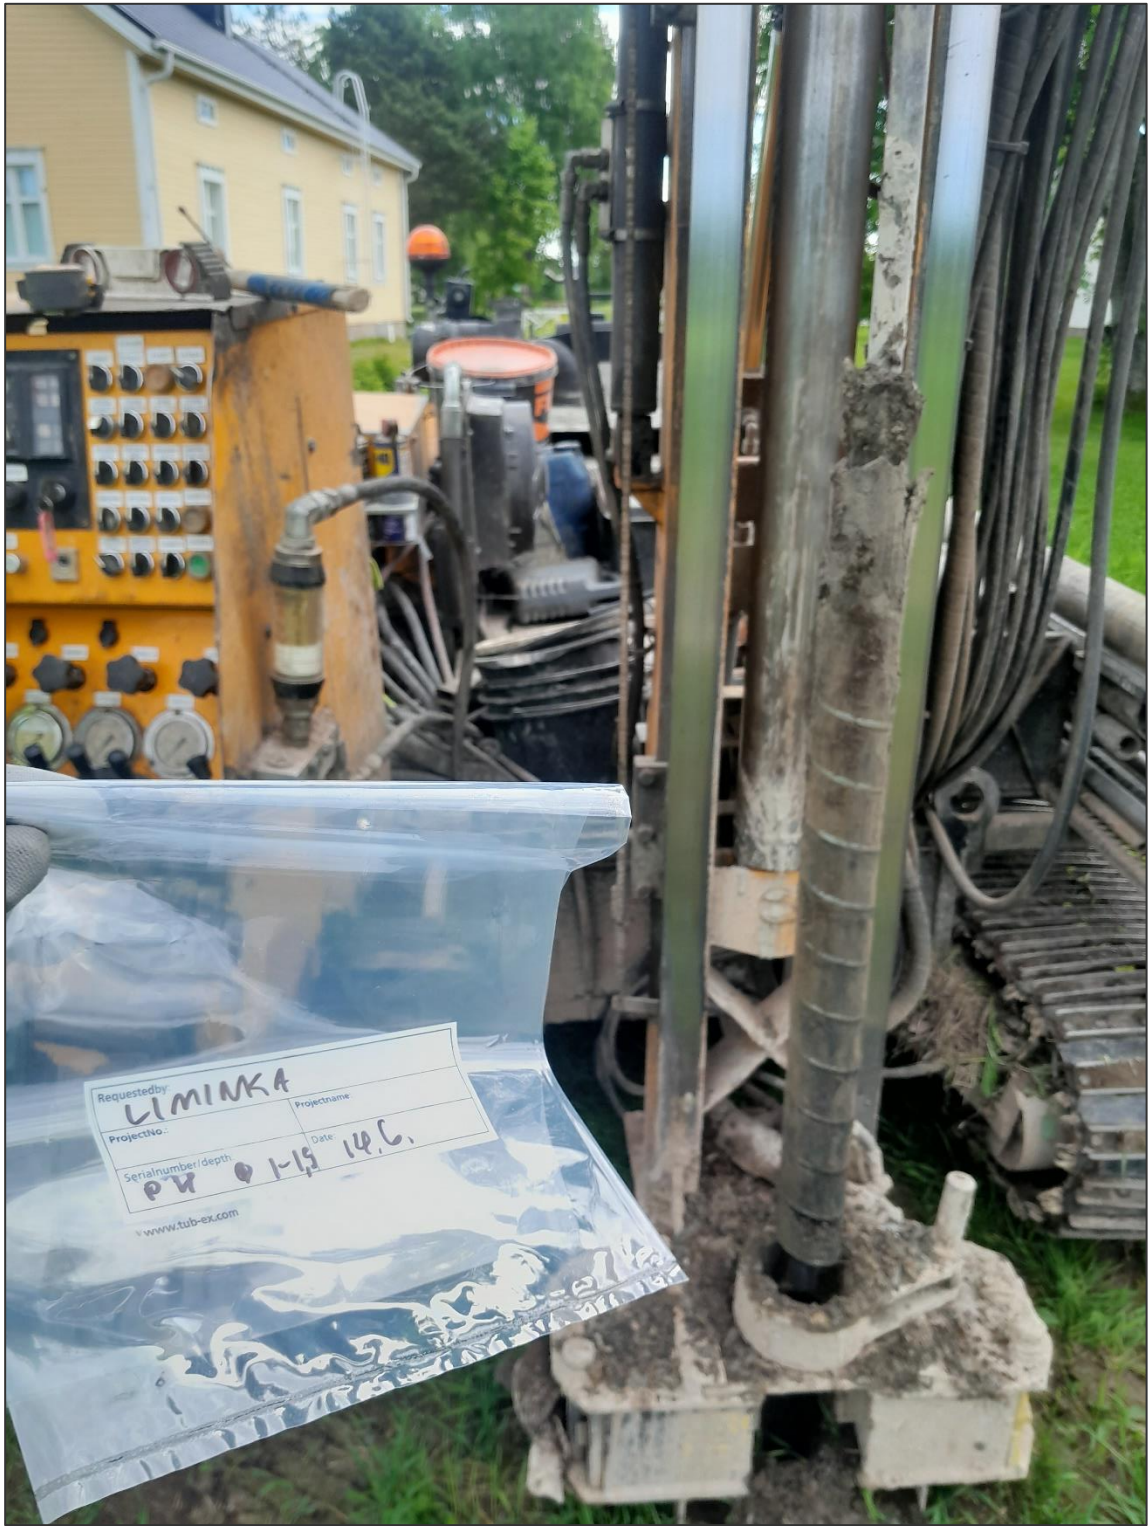
Kuva 5 Tutkimuspiste P4, kairassa 1–2 m näytteet

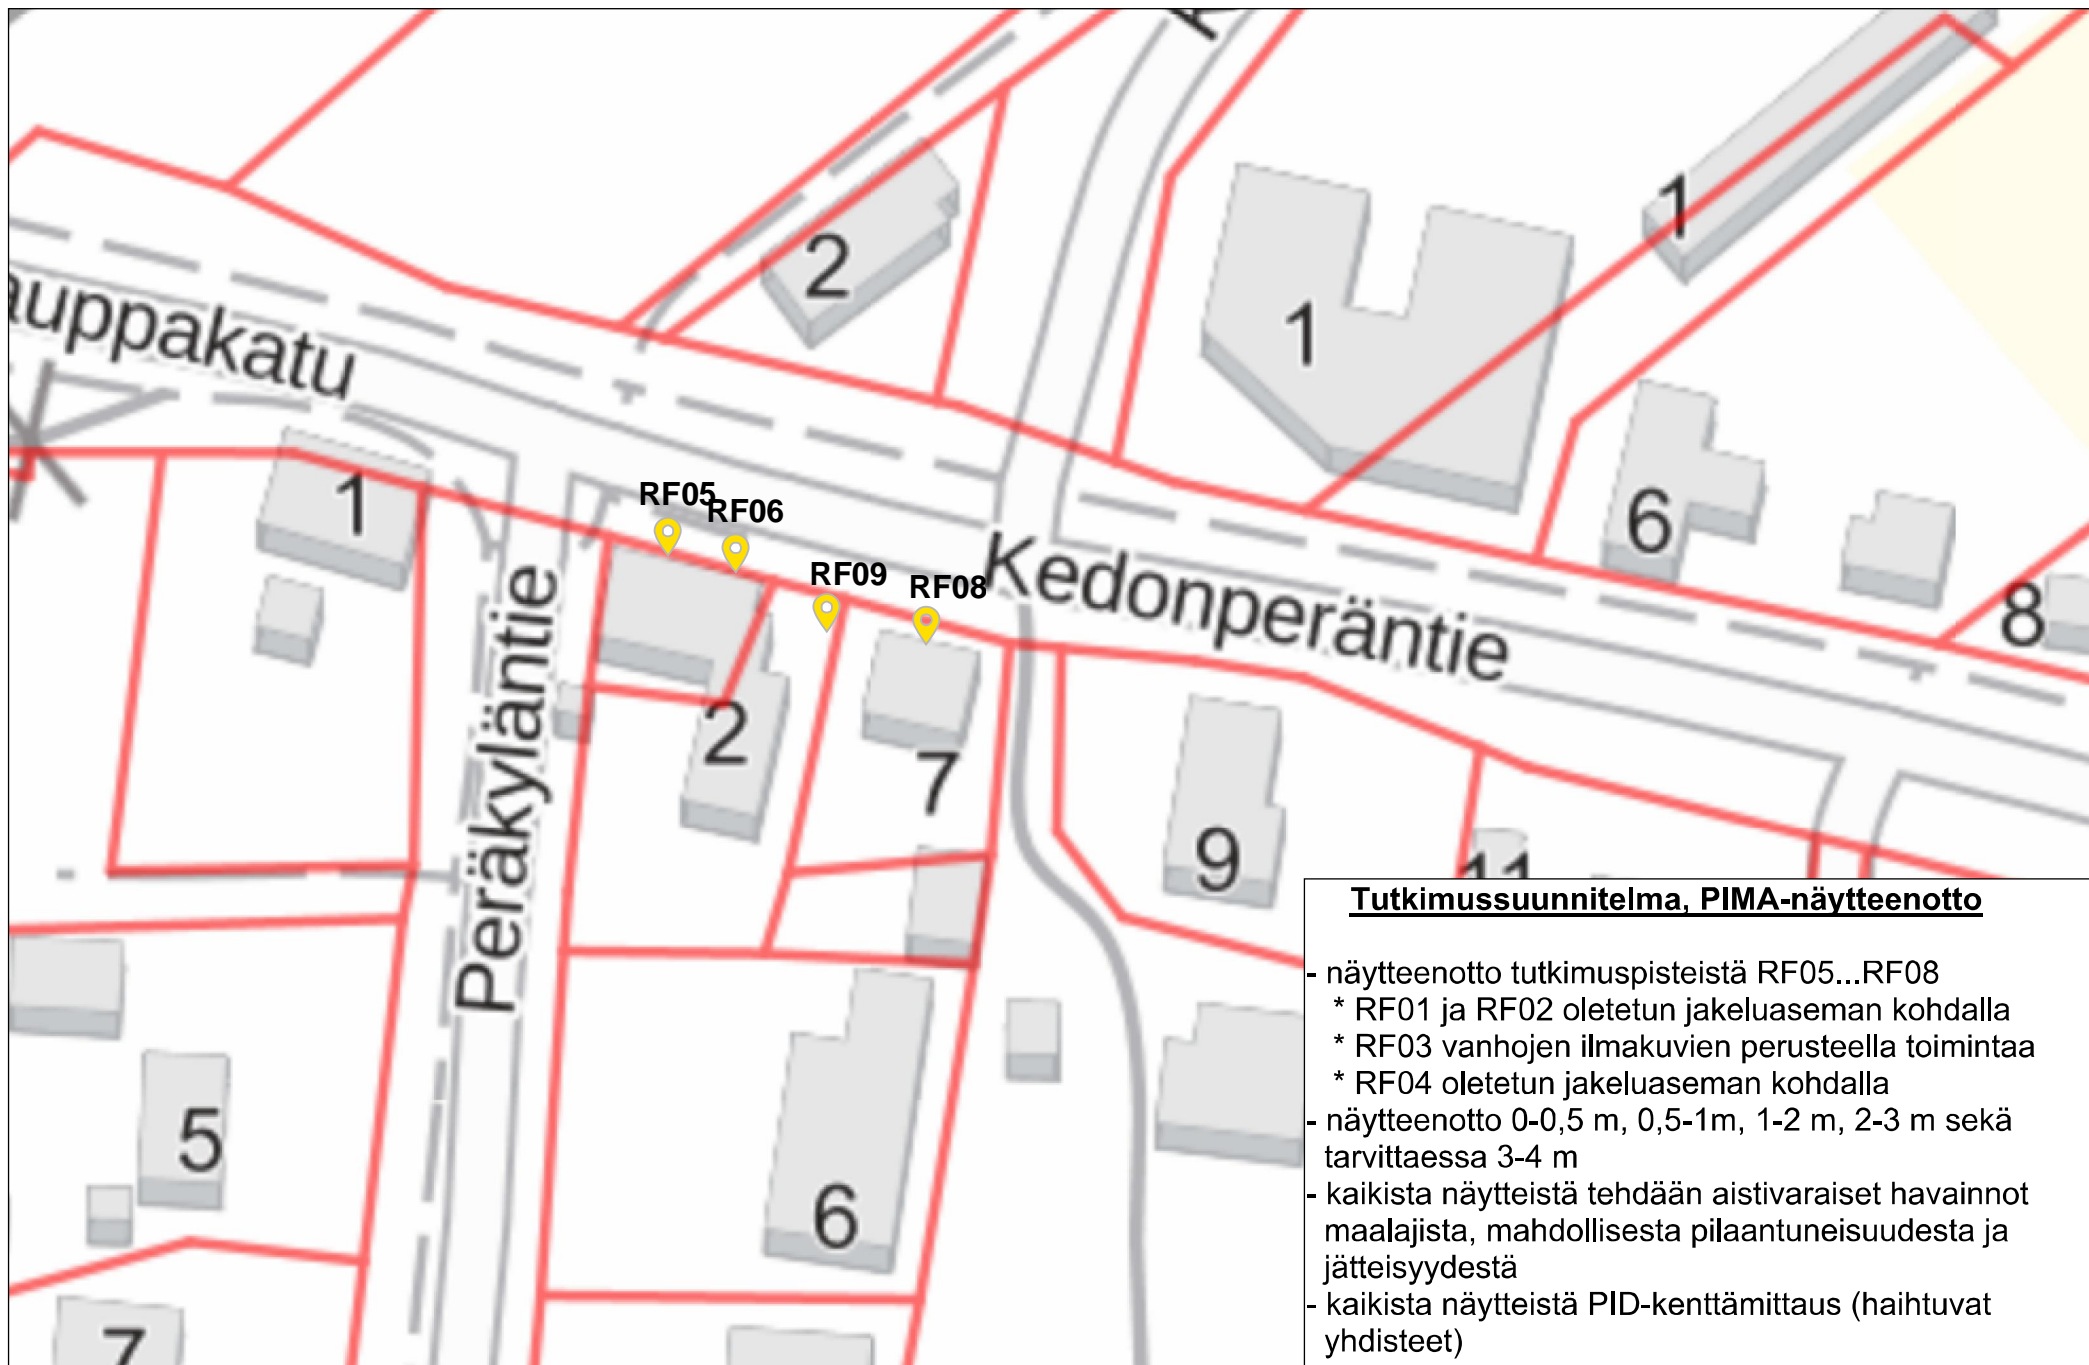
Tutkimussuunnitelma, PIMA-näytteenotto

- näytteenotto tutkimuspisteistä RF05...RF08
 - * RF01 ja RF02 oletetun jakeluaseman kohdalla
 - * RF03 vanhojen ilmakuvien perusteella toimintaa
 - * RF04 oletetun jakeluaseman kohdalla
- näytteenotto 0-0,5 m, 0,5-1m, 1-2 m, 2-3 m sekä tarvittaessa 3-4 m
- kaikista näytteistä tehdään aistivaraiset havainnot maalajista, mahdollisesta pilaantuneisuudesta ja jätteisyydestä
- kaikista näytteistä PID-kenttämittaus (haihtuvat yhdisteet)
