# TUTKIMUSSELOSTE

25013861

## RAKENNETEKNINEN KUNTOTUTKIMUS

## VESIKARIN KOULU

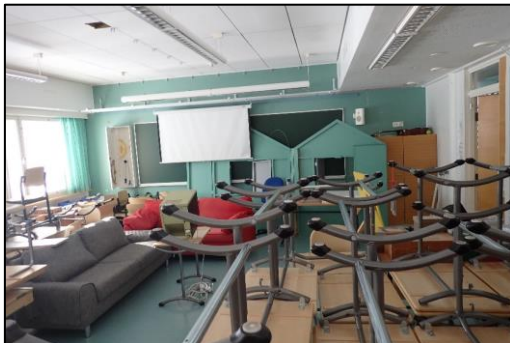
- Sisäilmassa ei havaittu tarkastushetkellä poikkeavaa tai vaurioihin viittaavaa hajua.
- Luokkatiloihin oli varastoitu paikoin huomattavasti käyttötavaraa ym. kalusteita, joilla voi olla vaikutusta VOC-ilmanäytteissä mitattuihin tuloksiin.

**Kuva 3.** Tila 105. Paikoin tiloissa oli runsaasti varastoitua käyttötavaraa ja kalusteita.

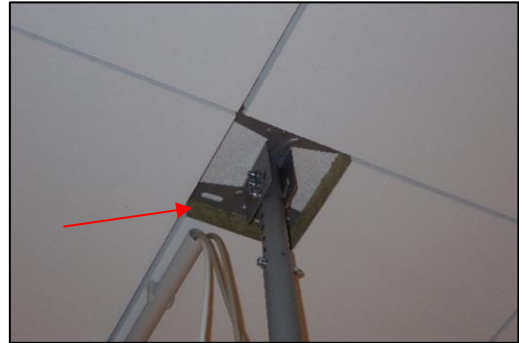
**Kuva 6.** Tila 101. Akustiikkalevyissä on paikoin avonaisia villapintoja.

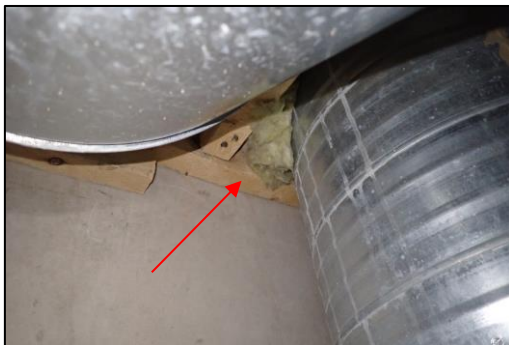
**Kuva 7.** Tila 108. Alakattotiloissa, läpivienneissä avoimia villapintoja.

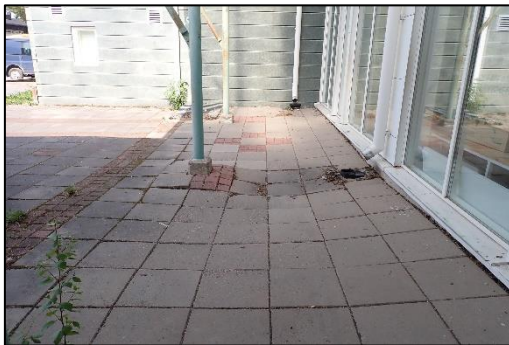
- Rakennuksen vierelle johdetut sadevedet lammikoituvat paikoin rakennuksen vierelle ja aiheuttavat paikallista kosteusrasitusta perustukselle.
- Sisäpihan puolella maanpinta on huomattavasti painunut rakennuksen vierellä. Saatujen tietojen mukaan maanpainumaa on todettu vuosien aikana aiemminkin ja tilannetta on korjattu olevan rakennuksen historian aikana.

**Kuva 11.** Rakennuksen vierellä huomattavaa maanpainumaa, alue esitetty liitteessä 1.

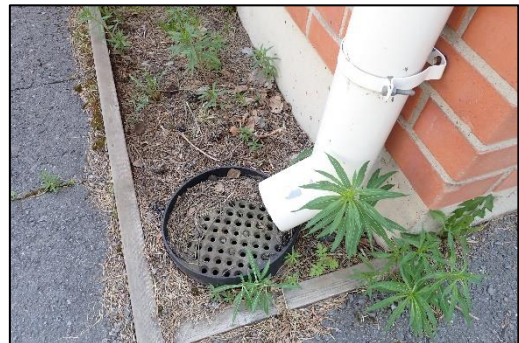
**Kuva 14.** Pääosin sadevedet on johdettu sadevesikaivoihin.

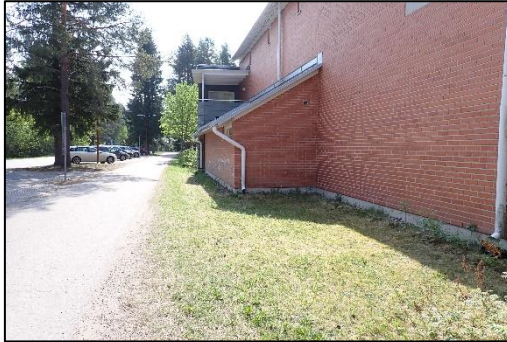
- Rakennuksen vierellä maanpinta on kulkualueilta asfaltoitu tai laatoitettu. Viheralueet ovat nurmipintaiset. Maanpinnan kallistus on yleisesti tasainen ja tienpuoleisella sivulla paikoin rakennusta kohti, mikä voi lisätä kosteusrasitusta perustuksille.

**Kuva 15.** Yleiskuva rakennuksen tienpuoleiselta sivulta. Maanpinta on tasainen ja osin kallistaa rakennusta kohti.

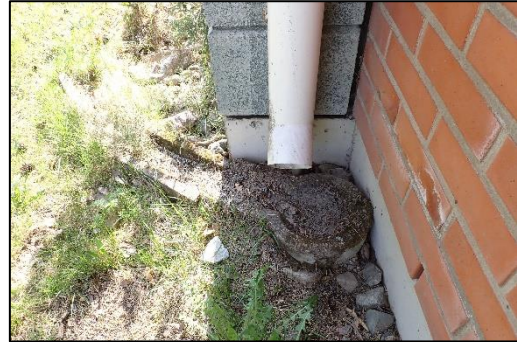
**Kuva 16.** Sadevesiä on johdettu rakennuksen vierelle. Sadevesien ohjaus puutteellinen, mikä aiheuttaa paikallista rasisusta perustusrakenteille.

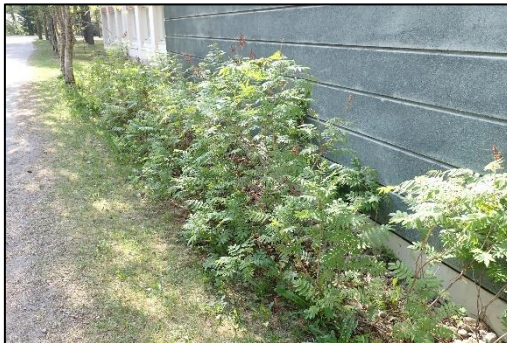
- Perustuksen vierellä on kiveyskaista ja kiveyksen alla rakennusmuovi. Etusivulla kiveyskaistalle on kasvanut pensaikkoa ja puukasvustoa, mikä voi osaltaan lisätä kosteusrasitusta perustuksille.

**Kuva 17.** Kuva tienpuoleiselta sivulta. Rakennuksen vierellä pensaikkaa.

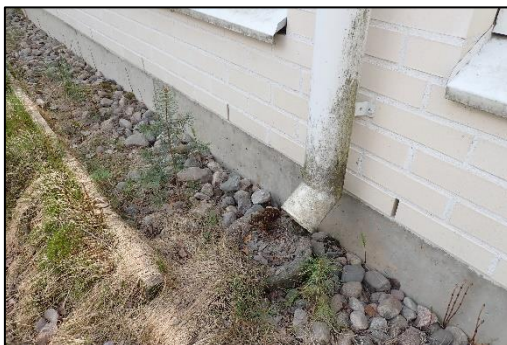
**Kuva 19.** Sadevedet valuvat rakennuksen vierelle. Kiveyskaistalle kasvanut nurmea ja puita.

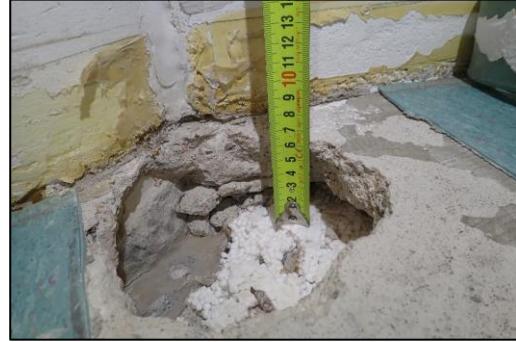
Kuva 29. RA11. Alapohjalaatan paksuus n. 65 mm. Lämmöneristeenä EPS-solumuovi.

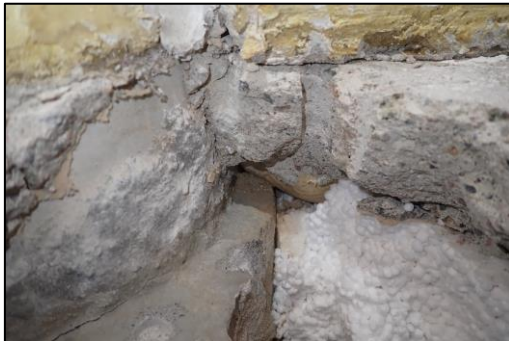
Kuva 30. RA11. Tiiliseinä asennettu laatan päälle.

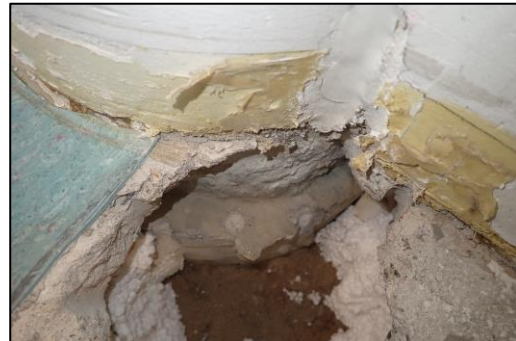
Kuva 31. RA11. Laatta on valettu pilaria vasten. Liittymän kautta ilmavuoto maaperästä sisäilmaan on mahdollista.

Alapohjan betonilaatta on yleisesti ilmatiivis eikä rakenteen läpi tapahdu merkittävää ilmavirtaa. Rakenteen liittymät ulkoseiniin ja pilareihin eivät ole rakennusajalle tyypillisesti tiiviitä ja ilmavuoto liittymien kautta on mahdollista.

Liittymärakenteet on suositeltavaa tiivistää järjestelmällisesti soveltuvilla tiivistysmenetelmillä.

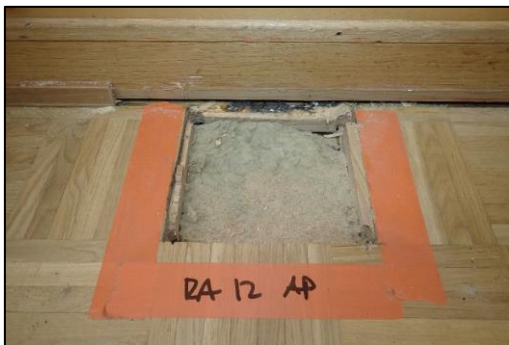
Kuva 32. RA12, tila 125. Alapohjan avaus väliseinän vierellä. Avauksessa ei poikkeavaa tai vaurioon viittaavaa hajua.

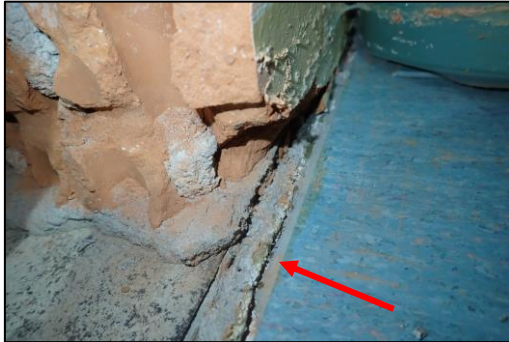
Kuva 41. RA3. Ilmarako alapohjan ja ulkoseinän liittymässä.

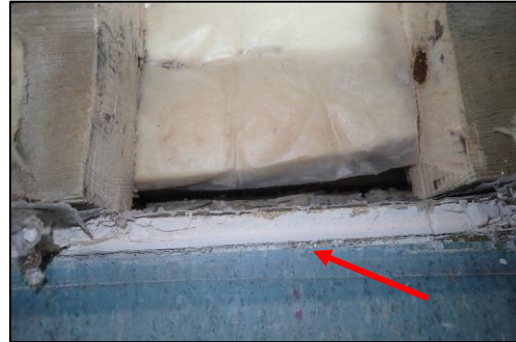
Kuva 42. RA6. Alapohjalaatta valettu kipsilevyä vasten. Liittymän kautta ilmavuoto on mahdollista.

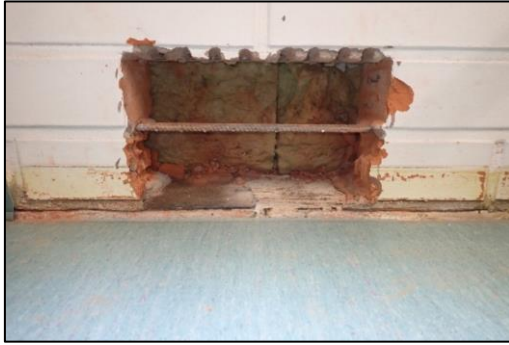
Kuva 49. RA1, tila 124. Avaus ulkoseinän alaosaan. Avauksessa ei havaittu poikkeavaa hajua.

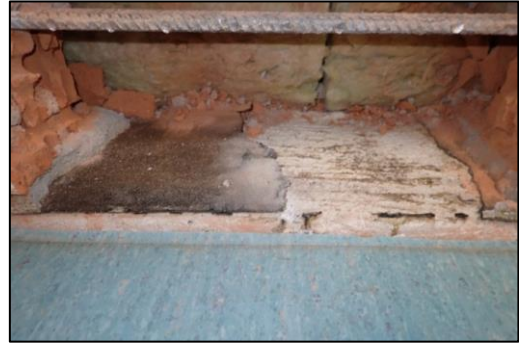
Kuva 50. RA1. Muurauksen ja perustuksen välissä bitumikermi.

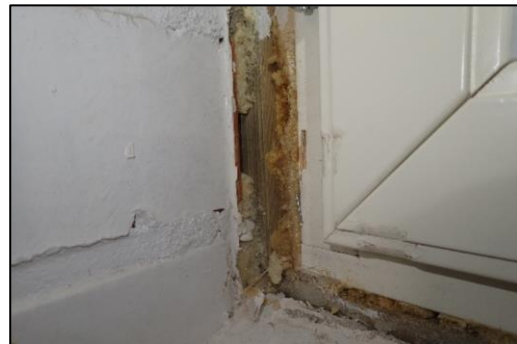
Kuva 54. RA2. Tilkkeenä polyuretaanivaakto. Ikkunakarmin ja muurauksen väli avoin eristetilaan.

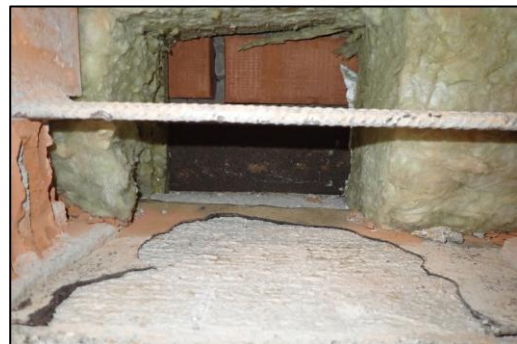
Kuva 56. RA3. Materiaalit ovat hyväkuntoisia. Poikkeavaa hajua tai mikrobikasvun viitteitä ei havaittu.

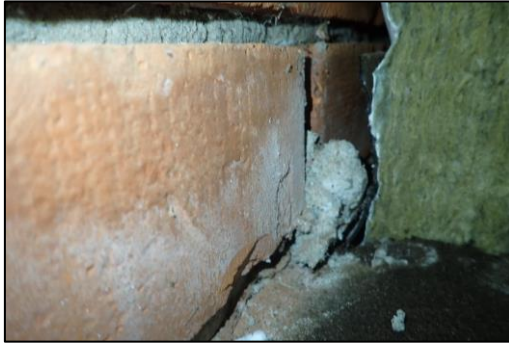
Kuva 57. RA3. Tuuletusraossa vähäisesti laastipurseita.

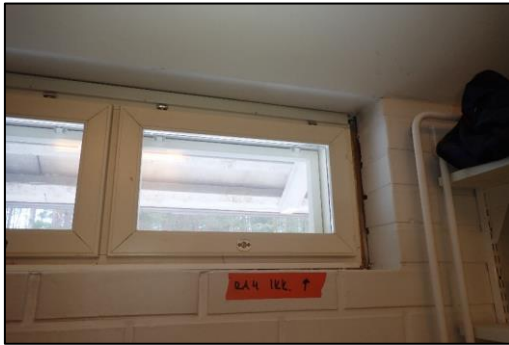
Kuva 59. RA4, tila 124. Ikkunaliittymän avaus.

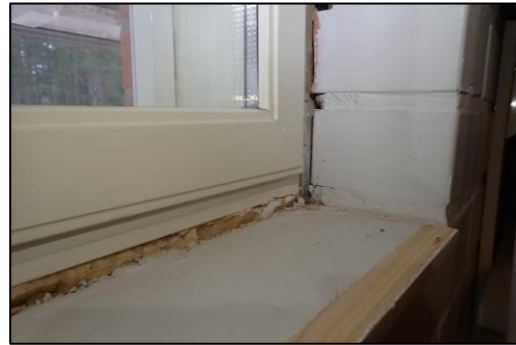
Kuva 60. RA2. Tilkkeenä polyuretaanivaaho. Ikkunakarmin ja muurauksen väli avoin eristetilaan.

Ikkunaliittymät ovat avoimet eristetilaan ja epäsuotuissa olosuhteissa ilmavirta sisäilmaan on mahdollista. Rakenteelle tyypillisesti sisäkuorimuurauksessa voi esiintyä halkeamia, joista ilmavuodot ovat mahdollisia. Havaituilta osin merkittävin ilmavuotoriski on ikkunaliittymissä.

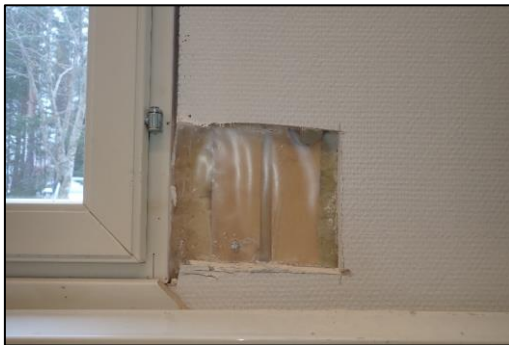
Kuva 61. RA5, tila 110. Ikkunaliittymän avaus.

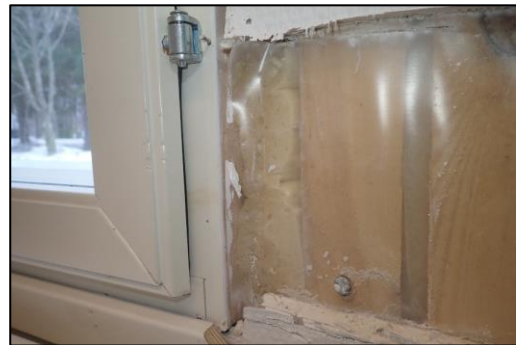
Kuva 62. RA5. Muovi on tuotu karmin reunaan. Ilmavuotoa voi liittymän kautta seinärakenteesta tapahtua.

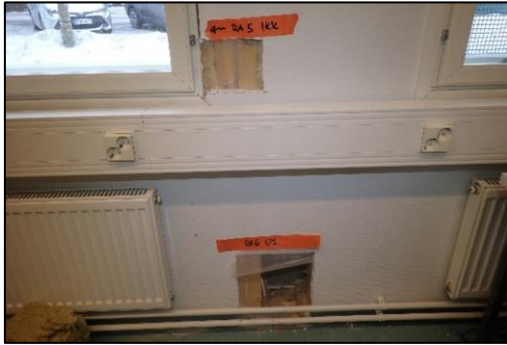
Kuva 63. RA6, tila 110. Avaus seinän alaosassa.

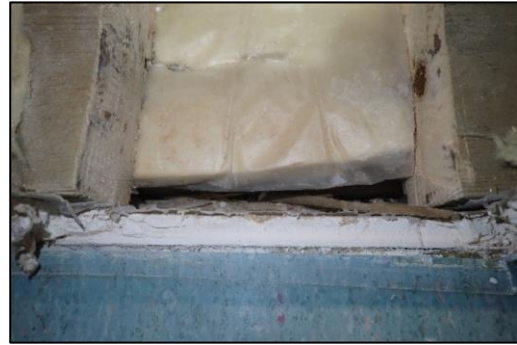
Kuva 64. RA6. Alapohjalaatta valettu kipsilevyä vasten. Höyrynsulkumuovi päättynyt perustuksen pintaan.

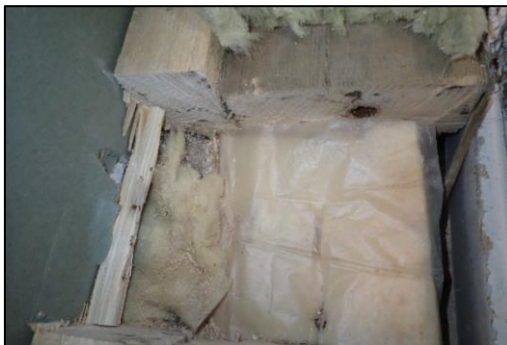
Kuva 65. RA6. Alaohjauspuun alla mineraalivillakaista. Villakaistassa viitteitä poikkeavasta mikrobikasvusta. Puurakenteet hyväkuntoisia.

| Näyte / Tila | Materiaali | Näytteenotto kohta | Tuloksen tulkinta |
|---|---|---|---|
| M6 / 110 | Mineraalivilla | US, alaosa / alaohjauspuun alla | Heikko viite vauriosta |

- Pääosin materiaalinäytteissä ei havaittu kosteusvaurioihin viittaavaa mikrobikasvua.
- Näytteissä M7 ja M8 todettiin yksittäisiä kosteusvaurioon viittaavia mikrobilajeja.
- Näytteissä M6 ja M10, alaohjauspuun alla olevassa villakaistassa todettiin vaurion viitteitä, jotka johtuva maaperän kosteuden aiheuttamasta rasituksesta.
- Kosteusteknisesti seinän alaosissa ei todettu merkittävää kosteusteknistä riskiä ja vauriot ovat vähäisiä ja paikallisia.

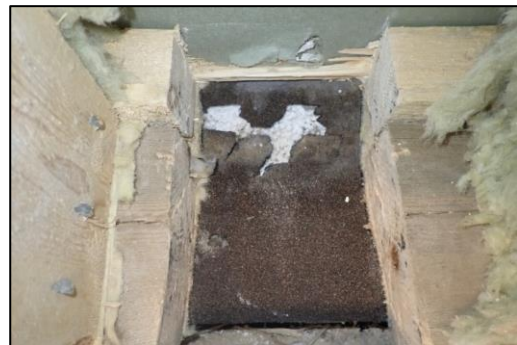
Kuva 66. RA6. Perustuksen päällä bitumikermikaista ja sokkelihalkaisuna EPS-solumuovi. Rungon lämmöneristeessä ei havaittu vaurion viitteitä.

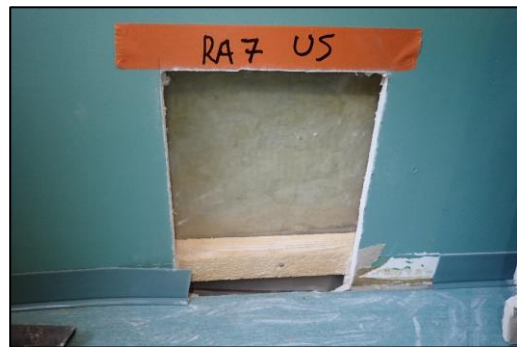
Kuva 68. RA7, tila 109. Avaus seinän alaosassa.

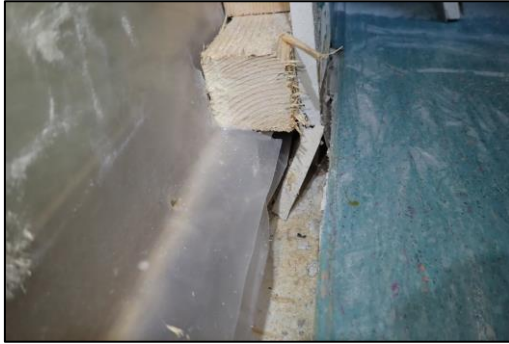
Kuva 69. RA7. Rakenne liittymä on avoin maaperään ja ilmavuoto on todennäköistä. Höyrynsulku päättyy perustuksen pintaan.

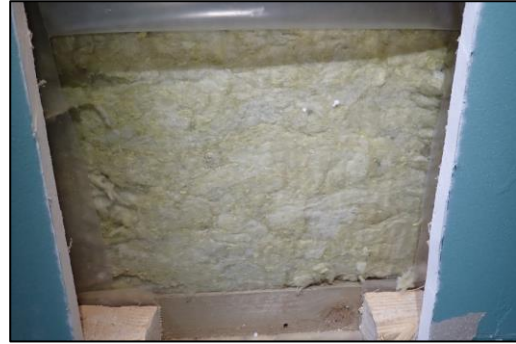
Kuva 70. RA7. Lämmöneriste on hyväkuntoinen, vaurion viitteitä ei havaittu.

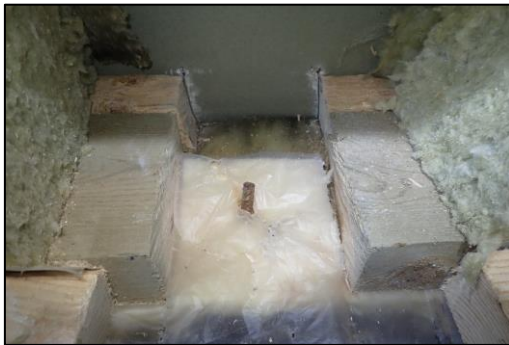
Kuva 71. RA7. Puurakenteet hyväkuntoisia.

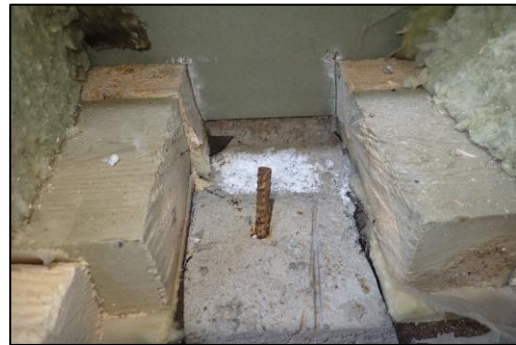
Kuva 72. RA7. Perustuksen päällä bitumikermikaista.

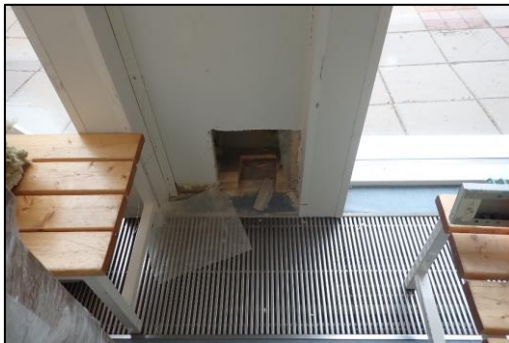
Kuva 73. RA8, tila 103. Avaus seinän alaosassa.

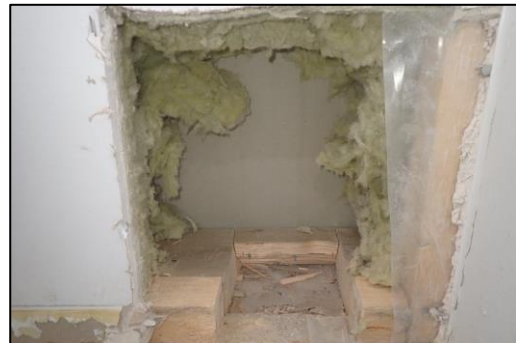
Kuva 74. RA8. Materiaalit ovat hyväkuntoiset, vaurion viitteitä ei havaittu.

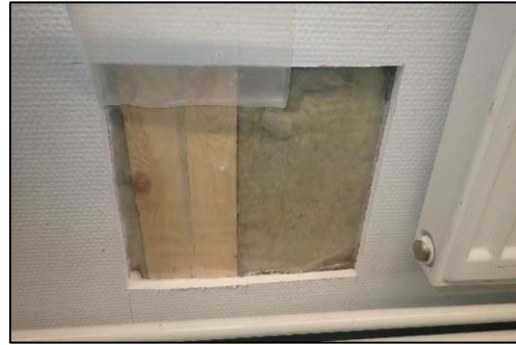
Kuva 76. RA9, tila 104. Avaus seinän alaosaan.

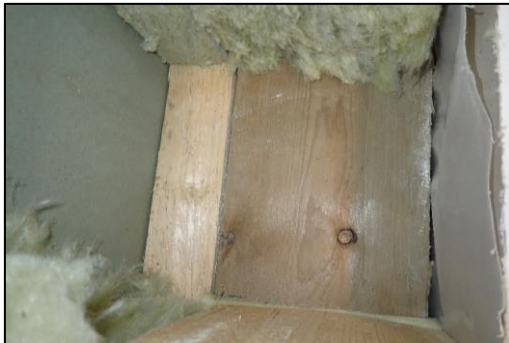
Kuva 77. RA9. Puurakenteet hyväkuntoiset, vaurion viitteitä ei havaittu.

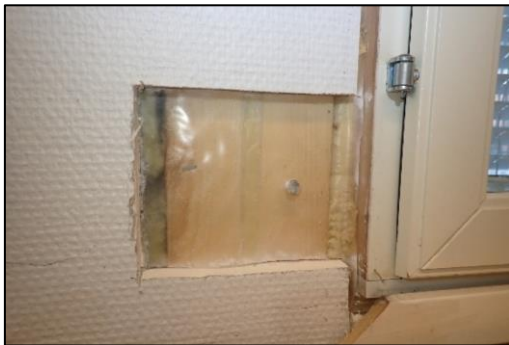
Kuva 79. RA10, tila 104. Ikkunaliittymän avaus.

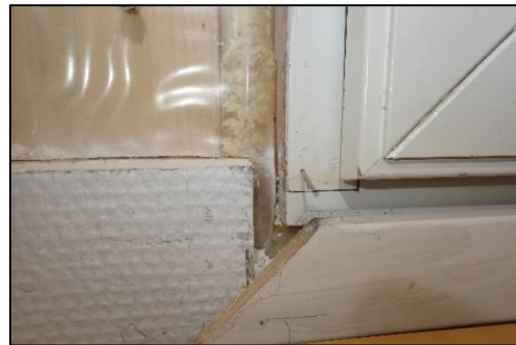
Kuva 80. RA10. Muovi on tuotu karmien reunaan. Ilmavuotoa voi liittymän kautta seinärakenteesta tapahtua.

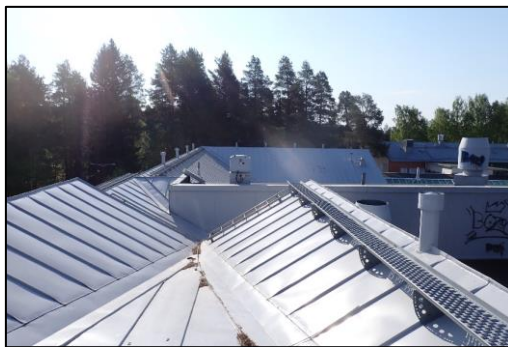
Kuva 85. Yleiskuva peltikatteiselta vesikatolta. Kate on yleisesti hyväkuntoinen.

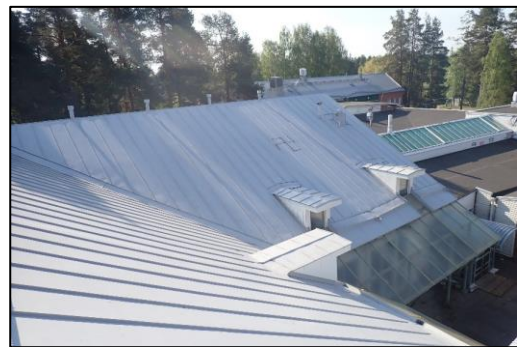
Kuva 86. Yleiskuva peltikatteiselta vesikatolta. Kate on yleisesti hyväkuntoinen.

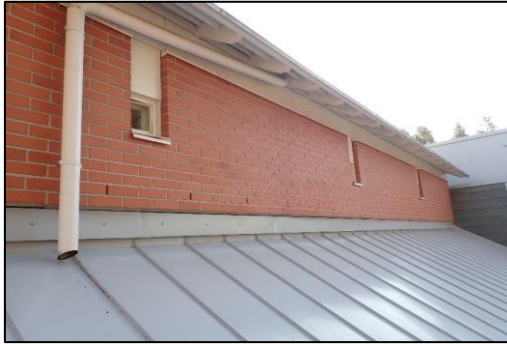
Kuva 87. Seinänostojen pellityksissä ei havaittu yleisesti puutteita.

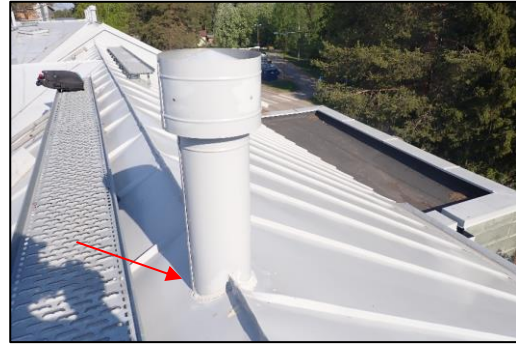
Vesikatteet ovat tiettävästi alkuperäiset. Pelti- ja bitumikermikatteet ovat yleisesti hyväkuntoiset, mutta paikoin likaantuneet ja sammaloituneet. Kermikatteen ylösnostoissa havaittiin paikoin sauman irtoamista sekä peltikatteen läpivienneissä saumauksen halkeilua.

Kuva 88. Läpivientien tiivistysmassauksissa halkeilua.

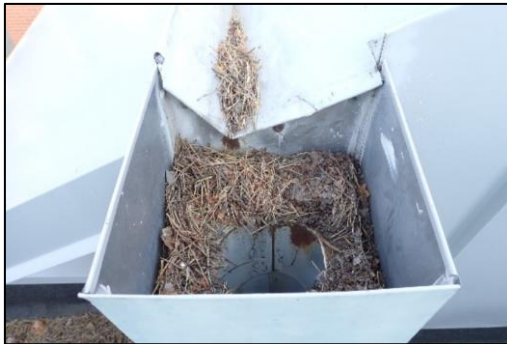
Kuva 89. Sadevesijärjestelmät paikoin roskaiset.

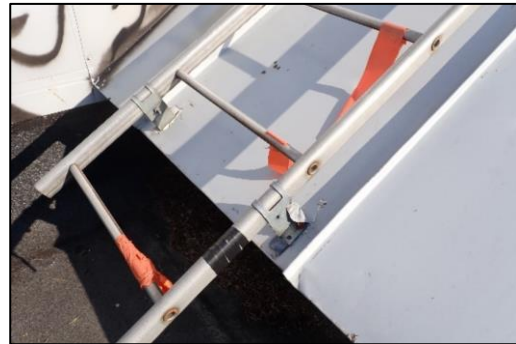
Kuva 90. Lapetikkaat kiinnitetty katteen läpi. Tiivisteet syytä tarkastaa ja vaihtaa tarvittaessa.

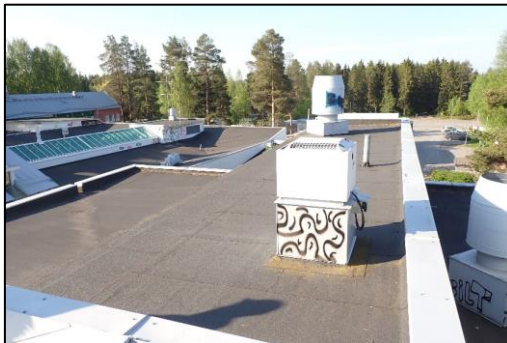
Kuva 91. Yleiskuva tasakatolta. Kermikatteiden kunto yleisesti hyvä.

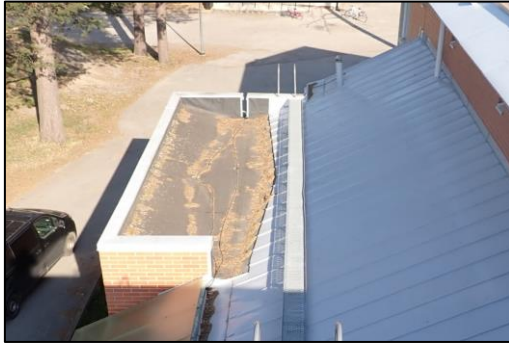
Kuva 93. Tasakatoilla paikoin puunroskaa.

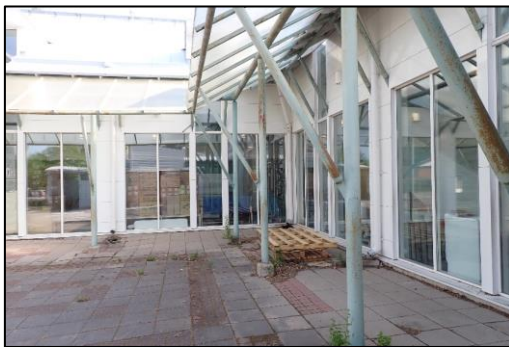
Valokatteet on kannatettu teräsrungolla. Teräsrungoissa on pintakorroosiota ja taipumaa painuma-alueella. Valokatteet on tyydyttävässä tai välttävissä kunnossa.

Kuva 97. Teräsrungoissa yleisesti pintakorroosiota.

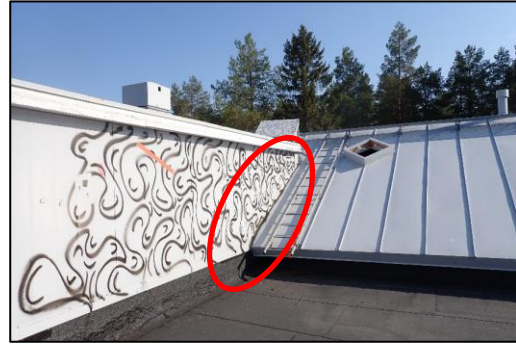
Kuva 100. Yläpohjan alapinnalla havaitut vuotojäljet aiheutuvat todennäköisesti ylösnostopellityksen tiiveyspuutteesta.

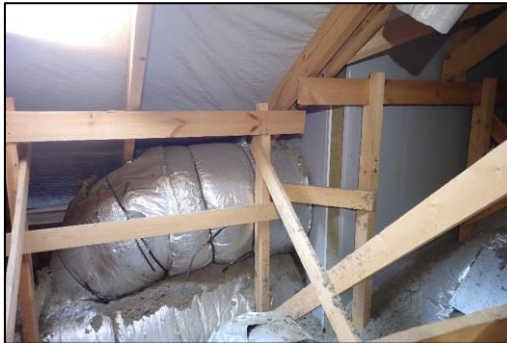
Kuva 101. Vuotojälkien kohtaa ei voida tarkastaa yläpohjasta rakenteita purkamatta.

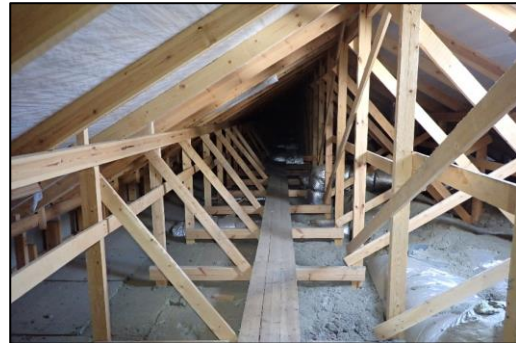
Kuva 102. Yleiskuva yläpohjatilasta. Rakenteet hyväkuntoiset.

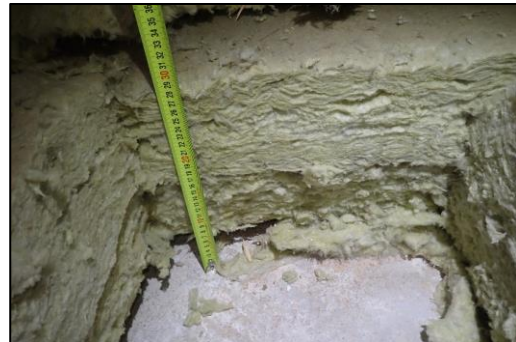
Kuva 104. RA14. Lämmöneristeen paksuus keskialueella 300 mm. Ulkoseinän vierellä on 50 mm lisäeristys.

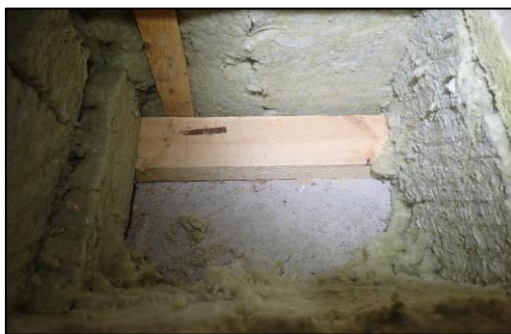
Kuva 105. RA15. Avaus ulkoseinän vierellä. Materiaalit hyväkuntoiset.

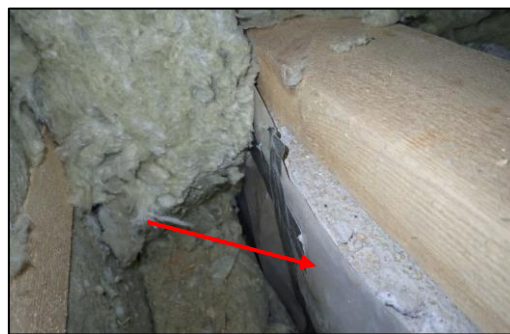
Kuva 106. Ulkoseinän höyrynsulkumuovi on nostettu yläpohjan pintaan.

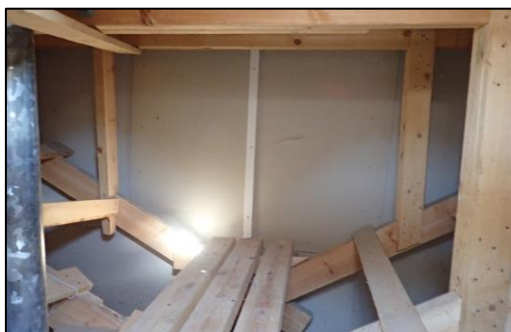
Kuva 107. Yläpohjatila jaettu palokatosastoihin. Palokatko on nostettu havaintojen mukaan vesikatteen pintaan.

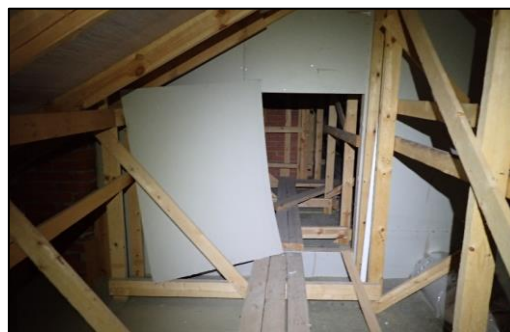
Kuva 108. Yhden palokaton kohdalla seinälevy oli irti. Ilmoitettu kiinteistöhuollolle.

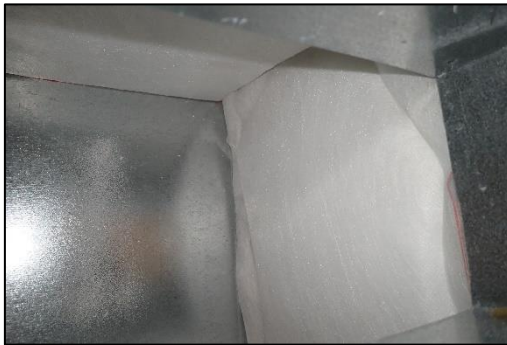
- Saatujen lähtötietojen mukaan kanaviston kuitulähteitä on poistettu historian aikana, tarkkoja tietoja tehdyistä korjauksista ei ollut saatavissa.
- 1. kerroksen osalta havaintojen mukaan päätelaitteiden kuituvaimentimet on korvattu polyesteri vaimentimilla
- 2. kerroksen osalta päätelaitteissa on alkuperäiset kuituvaimentimet paikoillaan.

Kuva 109. Tila 110. 1. kerroksessa päätelaitteiden äänenvaimentimet on havaituilta osin vaihdettu.

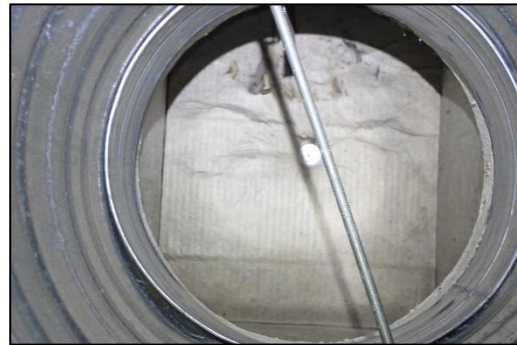
Kuva 110. Tila 200. 2. kerroksessa päätelaitteissa on alkuperäiset villavaimentimet.

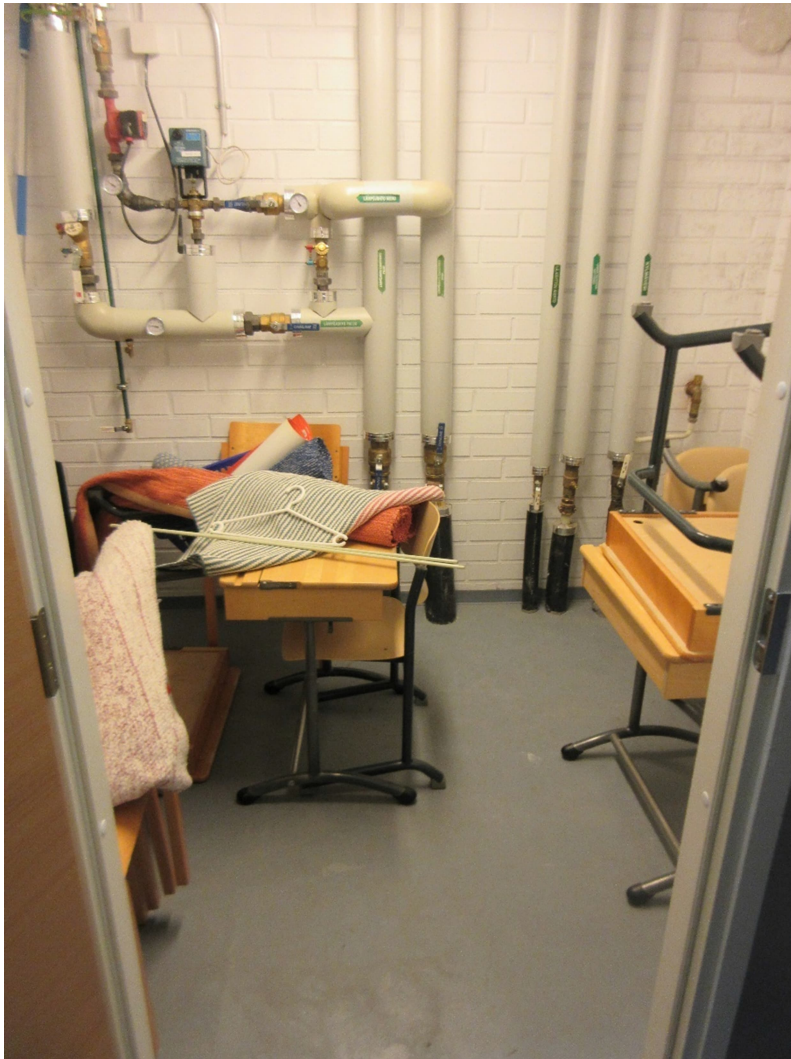
*KUVA 3. Lämpö- ja vesiputket nousevat vuonna 1998 rakennetun koulun lämmönjakuhuoneeseen. Rakennuksen patterilämmityksen pumppuryhmä seinällä. Lämpöputket jatkuvat ilmanvaihdon konehuoneeseen.*

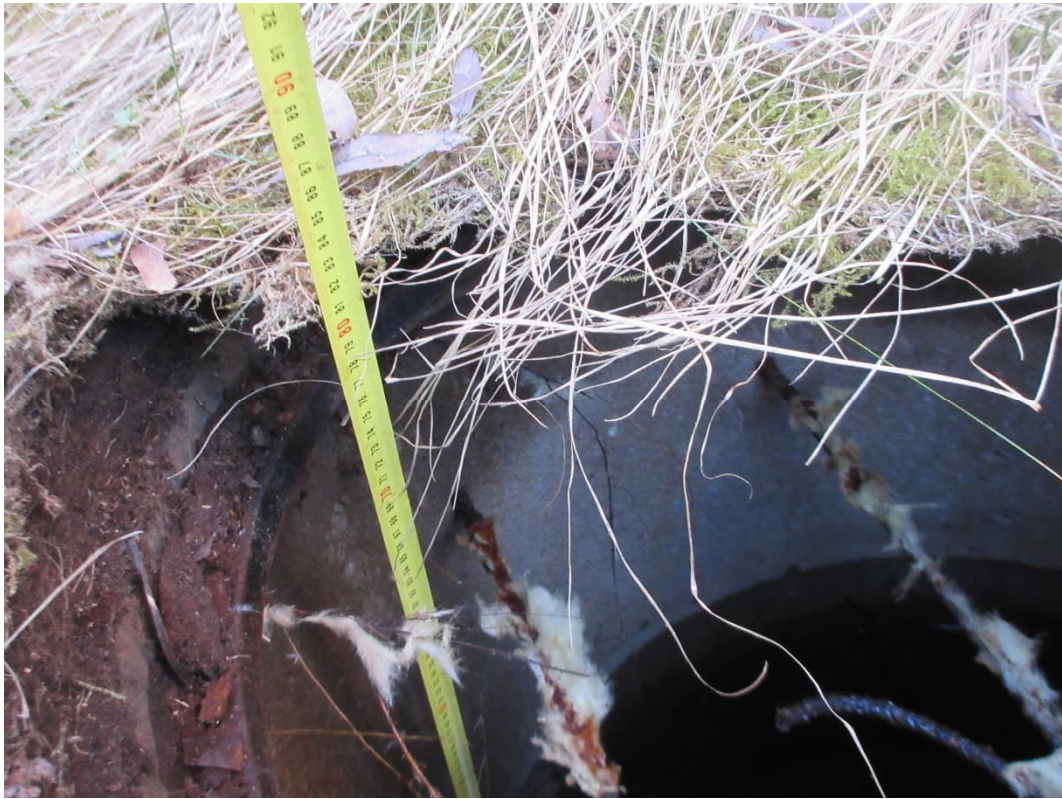
*KUVA 8. Salaojakaivo SOK1 salaojaputken juoksupinnan korkeus.*
