# TUTKIMUSSELOSTE

25013861

## RAKENNETEKNINEN KUNTOTUTKIMUS

## VESIKARIN KOULU

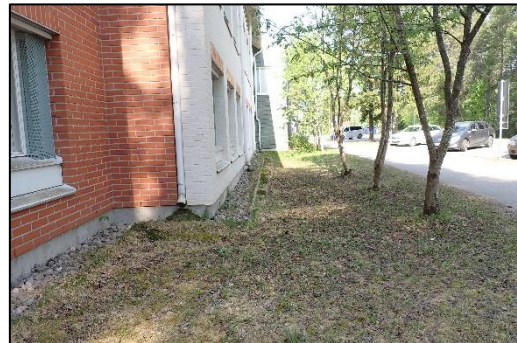
**Kuva 18.** Kuva tienpuoleiselta sivulta. Maan kallistus tasainen.

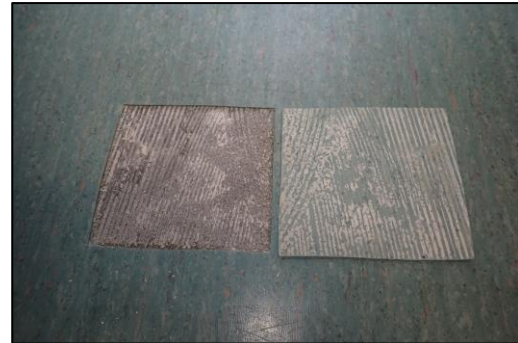
- Näytteissä VOCm1, VOCm3, VOCm4, VOCm5 tulokset eivät viittaa vaurioitumiseen.
- Näytteessä VOCm2, väestönsuojan alueella näytteessä selkeä vaurion viite ja mattopinnoitteet suositellaan uusittavaksi kauttaaltaan. Väestönsuojassa alapuolinen kosteusrasitus tulee huomioida pintamateriaalin valinnassa.

Kuva 37. VOCm2. Muovimatto.

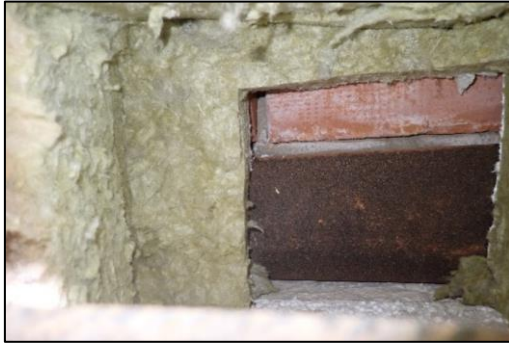
Kuva 51. RA1. Mineraalivillat hyväkuntoisia, ei vaurion viitteitä.

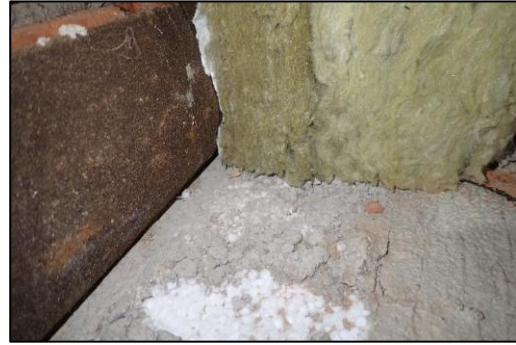
Kuva 58. RA3. Sokkelihalkaisuna EPS-solumuovi.

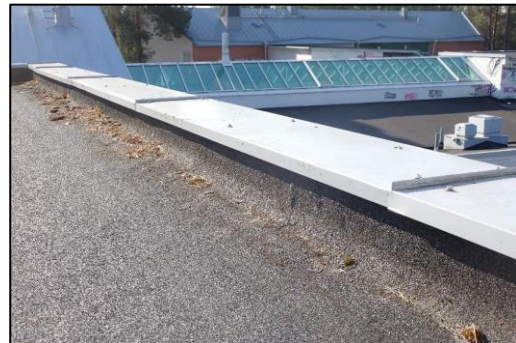
Kuva 92. Reunanostot ovat asianmukaiset.

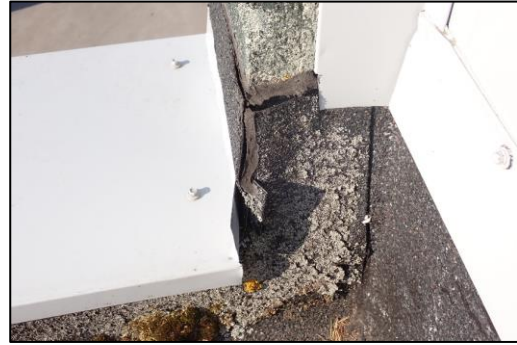
Vesikatteet ovat tiettävästi alkuperäiset. Pelti- ja bitumikermikatteet ovat yleisesti hyväkuntoiset, mutta paikoin likaantuneet ja sammaloituneet. Kermikatteen ylösnostoissa havaittiin paikoin sauman irtoamista sekä peltikatteen läpivienneissä saumauksen halkeilua.

Kuva 94. Seinänostojen nurkissa paikoin kermin saumat ovat irronneet / halkeilleet.

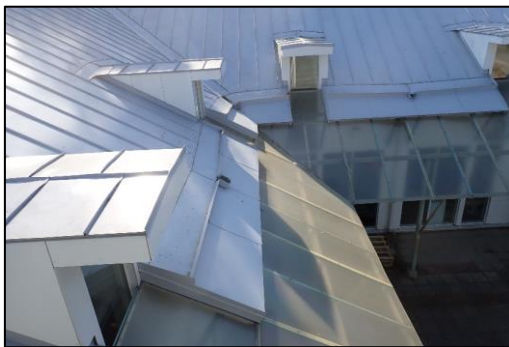
Valokatteet on kannatettu teräsrungolla. Teräsrungoissa on pintakorroosiota ja taipumaa painuma-alueella. Valokatteet on tyydyttävässä tai välttävissä kunnossa.

Kuva 95. Yleiskuva valokatteesta.

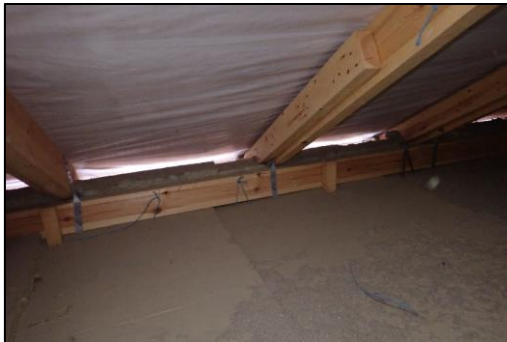
Kuva 103. Yläpohja tuulettuu räystäiden kautta.

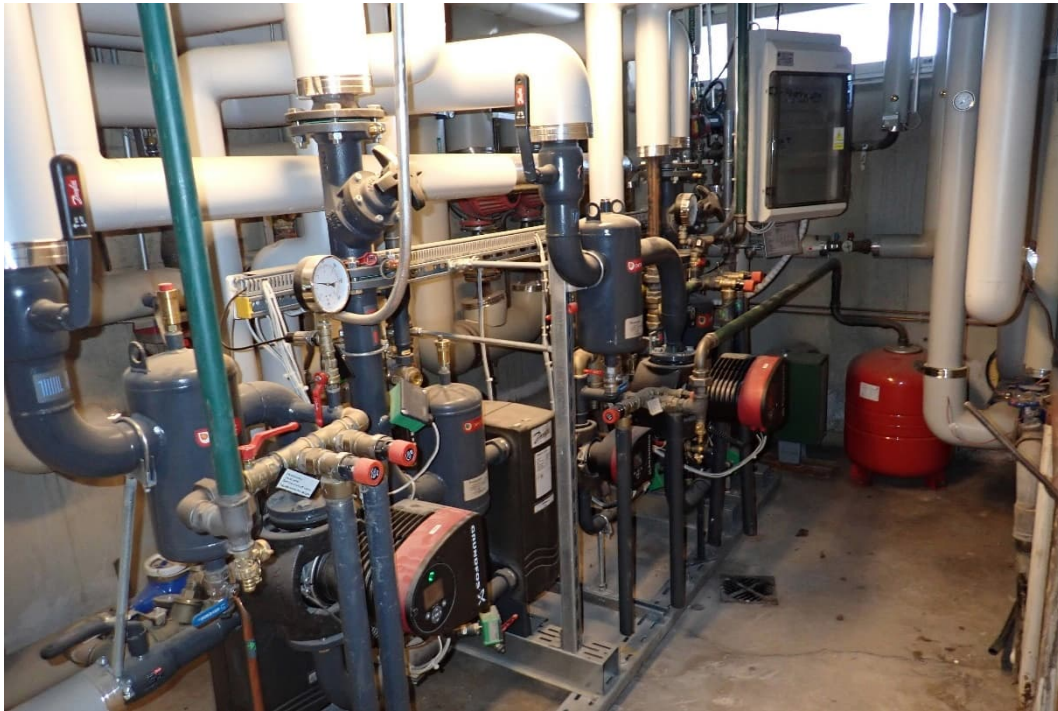
Entisellä terveysasemalla sijaitsevasta lämmönjakohuoneesta käyttövesi ja lämpö jaetaan koulu- ja päiväkotirakennuksiin rakennusten välisillä lämpökanaaleilla. Lämmityksen osalta rakennuksilla on omat lämmönsiirtimet lämmönjakokeskuksessa. Nykyinen lämmönjakokeskus on vuodelta 2015 (KUVA

2). Lämmönjakokeskus on siis melko uusi ja sillä on oletettavasti noin 10 vuotta teknistä käyttöikää jäljellä. Käyttöveden osalta tontin rakennuksilla on yhteinen lämmönsiirrin.

*KUVA 2. Nykyinen lämmönjakokeskus entisen terveysaseman lämmönjakohuoneessa.*

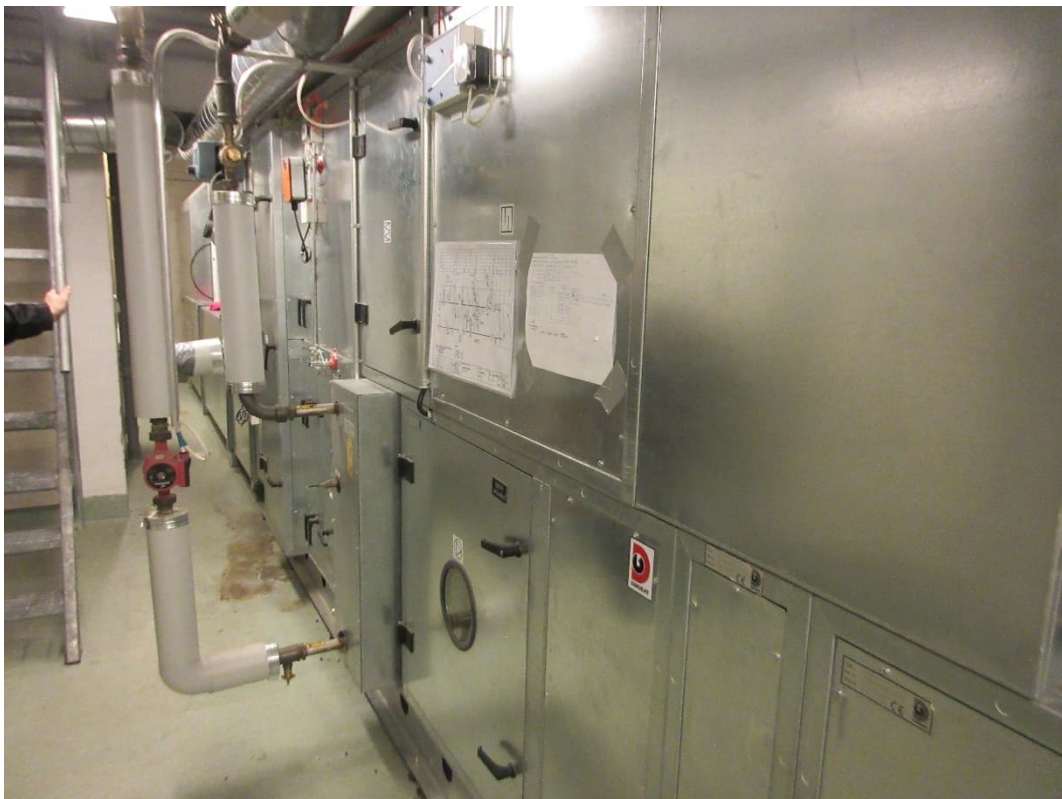
*KUVA 4. 302-TK1.*

Vuonna 1998 rakennetussa koulussa sijaitsee kaksi ilmanvaihtokonetta 301-TK1 ja 302-TK1. Kone 301-TK1 palvelee luokkatiloja ja kone 302-TK1 palvelee liikuntasalia (*KUVA 4*) sekä siihen liittyviä tiloja. WC-tilojen poistoilma menee vesikatolla sijaitsevalle huippuimurille 307-PF1.

Ilmanvaihtokoneet on varustettu pyörivällä lämmöntalteenotolla. Koneiden puhaltimet on varustettu taajuusmuuttajilla. Huippuimuri on kaksinopeuspuhallin. Koneet ovat toimivia, mutta niiden tekninen käyttöikä alkaa olemaan lopussa. Ilmanvaihtokoneilta puuttuu kanavapainesäätö. Kiinteistöhuollon mukaan ilmanvaihtokoneet eivät aivan yllä suunniteltuihin ilmavirtoihin, koska nykyisten puhaltimien moottoreiden lämpöreleet laukeavat suurella kuormituksella.
